中越地震に耐えた旅館設計の事例・「設計に工夫をした蓬平温泉よもやま館」 Design project of Yomoyama hotel which withstood the Chuetsu earth quake

小林 勉 (ツトム)
Tsutomu Kobayashi

和洋女子大学 家政学部 特任教授 博士 (工学) (:kobayashi@wayo.ac.jp)
(有)三善建築設計事務所 代表取締役 一級建築士

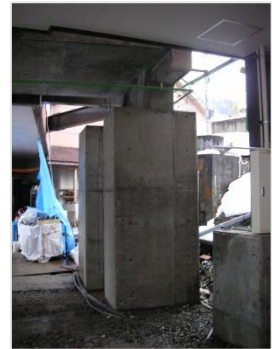
建築から11年後、平成16年（2004年）に新潟県中越地域を震源とするM6.8の直下型地震が発生する。平成7年（1995年）の阪神・淡路大震災以来の最大震度7を記録した。死者68名、負傷者5000名弱、被害総額3兆円の損害であった。近隣の山古志村は全村民が避難し、その災害は大きく報道された。この蓬平地域も同様であった。地震の被害は、木造在来工法2階建ては外壁が崩れ内部の客室も利用できる状況ではなかった。同様に、木造離れなど木造在来工法で大きな損傷を生じた。太田川に架かる渡り廊下の柱脚はせん断破壊しひび割れが生じていた（図7・8）。また、RC造でスケルトンに改修した棟は、一部壁が剥がれ木造の露天風呂に損害が生じた。（図5・6）しかし、私の設計・監理した新館は突きつけのコーナーガラスと階段室の天井が一部落下した程度で、構造・内部仕上げもほとんど損傷を受けなかった（図9・10）。特に、計画段階から検討を重ねた「二重の安全」が地震にも十分に対応してくれたのだと改めて感じた。

図7 せん断した柱脚

復旧し復興計画を作る中で、「安全」という言葉を改めて認識し、全体を再度リニューアルした。木造在来工法の宿泊棟は構造計算を行い、間取りの変更をプラスに考え筋違を入れ直し耐震性を向上させた。RC造の本館も一部内装を改装し再生させた。渡り廊下の柱脚は、ひび割れをVカットし補修しさらにRC造で根巻き補強した。新館については、天井の一部補修とガラスの入れ直し程度であったが、時代の変化に対応すべく、大広間を少人数のグループで受け入れられるバリエーションのある食事処に改修した。また、花舞台の主構造材は地震前の材料を使い出来るだけ風情ある雰囲気を残した（図13）。露天風呂についても同様に再生させた（図11・12）。
