# 歴史的建築にみられる被害の事例と要因 The report about damage cause in historical architecture

永井 康雄  
NAGAI Yasuo

山形大学, 教授, 博士 (工学) (y-nagai@e.yamagata-u.ac.jp)  
Yamagata University, Professor, Doctor of engineering

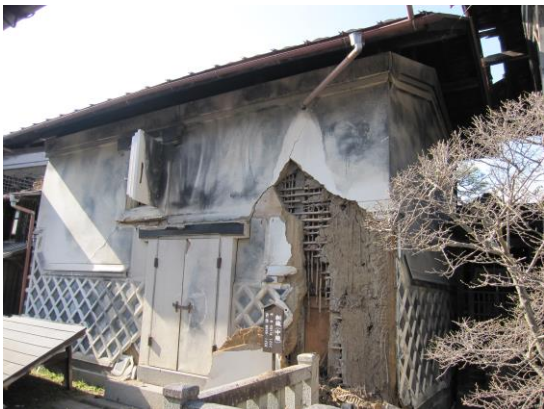
地震による被害で最も多くみられるのが土壁の被害である。特に耐火建築としての性能を求められる土蔵は壁厚が20cm以上もあり、地震に対してはこれが災いとなることがある。土蔵造の店蔵や内蔵などが建ち並ぶ村田町（宮城県村田町,⑤）では、調査した74棟の土蔵造の建物の内、73棟に被害が認められた（全壊1棟、半壊8棟、傾斜3棟、部分破壊38棟、軽微23棟）。被害の多くは土壁で生じているが、その原因の一つは土壁自体の耐久年数が過ぎていたためと考えられる。村田町の土蔵は1978年の宮城県沖地震で被災しており、その後十分な修理がなされずにいたものが多く存在した。過去に生じた土壁

写真1 土蔵壁面の被害例（雨樋が補修されず、壁面を伝った雨水により壁体内部が腐朽し、地震で崩落）

の亀裂から壁体内部に浸水し、木舞や柱、土台までもが腐朽し、壁全体が崩落するという大きな被害につながっている（写真1、2）。村田町では40年程の間隔で土蔵の土壁の塗り替えを行っていたようであるが<sup>2)</sup>、宮城県沖地震の被災から30年以上も補修がされておらず、東日本大震災時には土壁の耐久性が極度に落ちていたことは容易に想像できる。同様の事例はその他の被災調査でも確認されている。定期的な塗り直しなどのメンテナンスが重要であるが、主たる材料の壁土が入手困難なこと、伝統的な技術を有している壁塗り職人が少ないこと、工事費用が高いことなどがメンテナンスを困難にしていると考えられる。

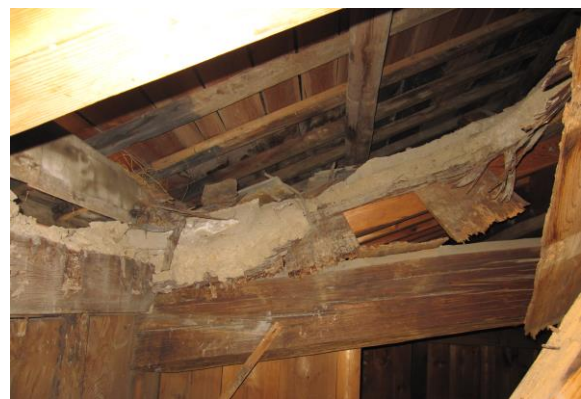
写真2 土蔵屋根の被害例（長年の雨漏りにより垂木・桁が腐朽し、地震で崩落）

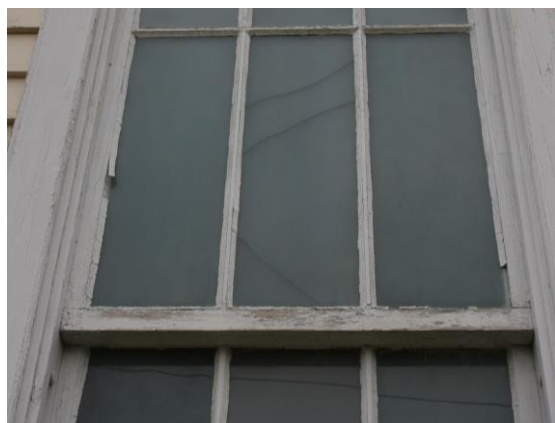
また、建物の倒壊や傾斜などの重大な被害に繋がるものではないが、歴史的建築で見られる被害の一つにガラスの破損が挙げられる。岩手銀行旧本店（岩手県盛岡市、国重文、①）、金成ハリストス正教会イオアン聖堂（宮城県栗原市、市指定、①）で被害が確認されたが、旧米沢高等工業学校本館（山形県米沢市、国重文、⑤）では200箇所以上も破損している。これらはガラスを留めるコーキングが経年劣化により硬化して柔軟性・遊びが無くなったことが原因であり、適切な維持管理を行うことにより減らせる被害である（写真3）。

写真3 コーキング材の硬化によるガラス破損例

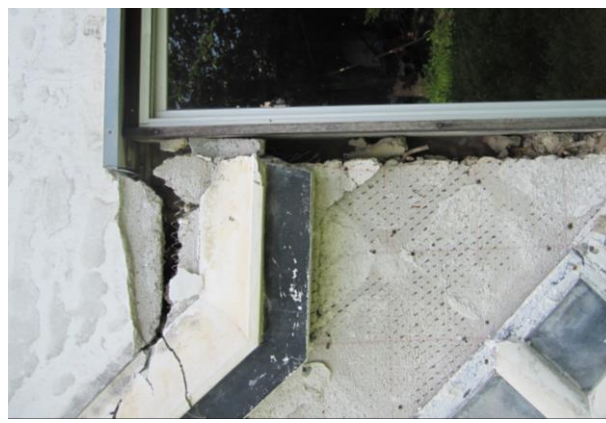
壁の被害は過去に修理された箇所でも繰り返し発生している事例が多く確認されている。中尊寺本堂（岩手県一関市、①）の被害箇所は宮城県沖地震時の被害箇所とほぼ同じであった。村田町（宮城県村田町、⑤）の土蔵でも同様であった。それらは過去に崩落した土壁をラスモルタルやセメントの厚塗りなどで部分的に補修した箇所でも多く見られることから、本来とは異なる材料や補修方法で行われた場合に周辺部と馴染めず、結果的に被害の拡大につながったと考えられる（写真4）。

写真4 ラスモルタルで補修した箇所の被害例

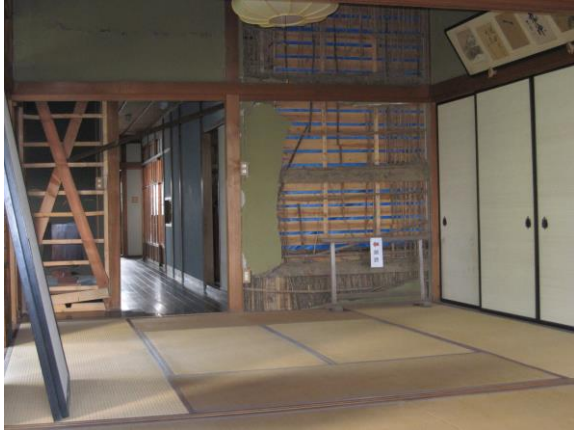
一部の梁と柱を取替えて鉄筋の筋交いで補強していたが、筋交い取り付け部が破損し、渡り廊下が大きく傾いた。天鏡閣本館（福島県猪苗代町、国重文、⑤）では暖炉廻りに生じた亀裂は昭和後期の修理の際に小屋裏で煙突を補強したことが影響した可能性が指摘されている。角田郷土資料館（宮城県角田市、⑤）では、筋交いで補強した部分及びその周辺部での土壁の被害が目立った（写真5）。基礎を改修したことによる被害も報告されている。東光寺本堂（宮城県南郷町、②）では1978年宮城県沖地震で被害が生じたため、コンクリート基礎に改修したが、広縁側の外陣の柱が3本折損し、内外の漆喰壁に亀裂が発生し一部剥落した。コンクリートの犬走に亀裂が生じ、廻縁の束が浮き上がるなど基礎部分に大きな被害が発生した（写真6）。山神社（宮城県栗原市、③）では新たに造り直したコンクリートブロック基礎に亀裂が発生した。その一方で③では礎石を据えただけの伝統的な基礎では被害が認められていない。

写真5 筋交い補強箇所周辺部の被害例

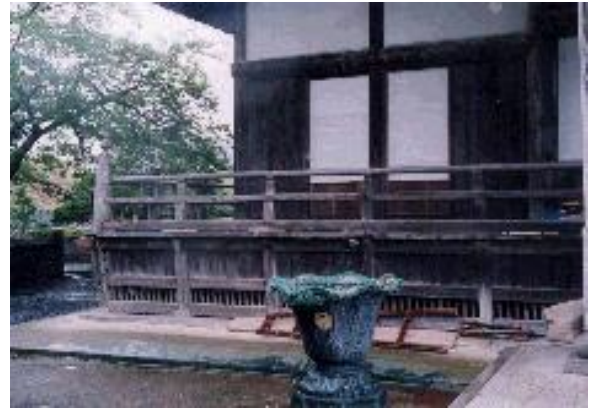
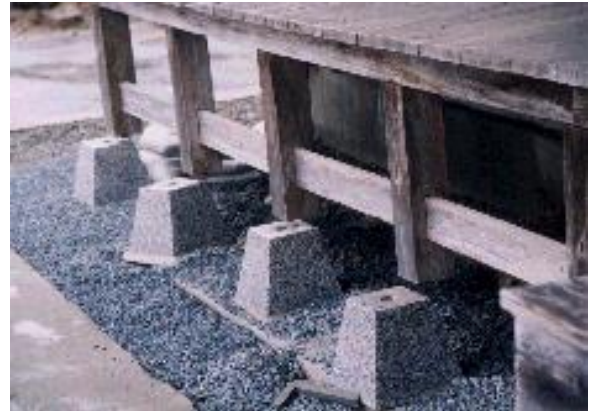
写真6 コンクリート基礎に改修後の被害例
