地盤特性に起因する低層建物被害について Earthquake Damage of Wooden Houses due to Ground Characteristics

村田 晶
Akira MURATA

金沢大学理工研究域地球社会基盤学系, 助教, 博士 (工) (murata@se.kanazawa-u.ac.jp)
School of Geosciences and Civil Engineering, Kanazawa Univ., Assistant Professor, Dr. Eng.

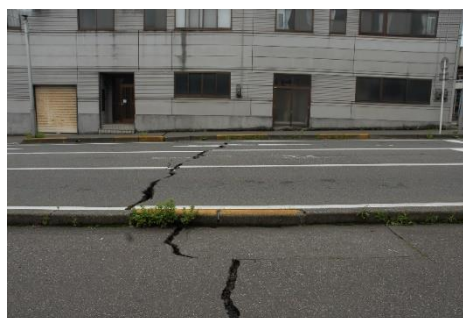
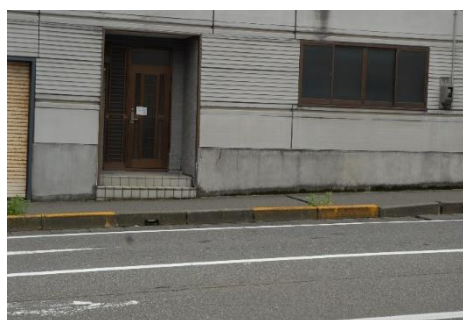
写真1, 2 2007年新潟県中越沖地震（柏崎市）

写真1, 2は柏崎市内の建物被害である。砂丘地に建てられていると思われ、前面道路には地盤流動の痕跡が見られる。建物基礎にクラックが確認でき、建物左側がより傾斜している。

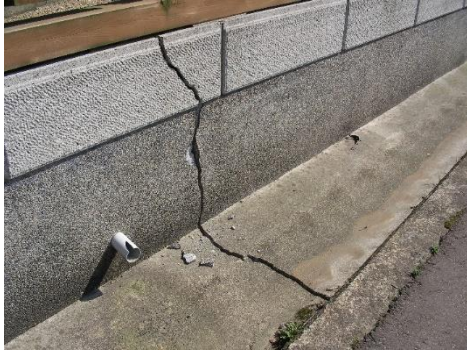
写真3,4 2007年能登半島地震(輪島市門前町)

写真3, 4は輪島市門前町道下地区の建物被害である。八ヶ川の旧河道と思われるところに建てられており、写真4では周囲に噴砂が確認されている。ただし、写真3の建物の周囲には液状化の痕跡が見られない。写真のように建物基礎にクラックが確認でき、建物左側がより傾斜している。

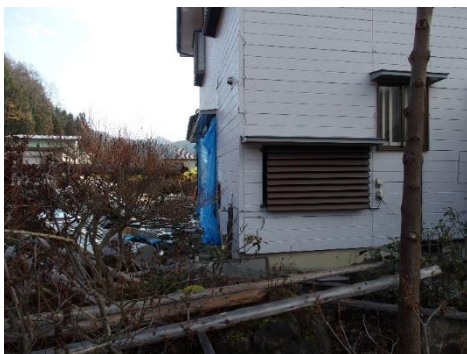
写真5 2014年長野県神城断層地震(白馬村)

写真5は白馬村堀之内地区の建物被害である。やや傾斜のある土地に建てられており、地盤が傾斜方向に流動したか沈下したかにより、写真左側が沈下する形で傾斜していることが見て取れる。

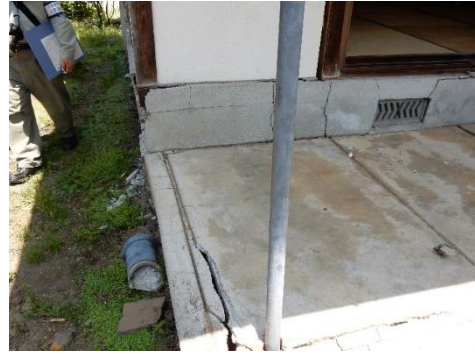
写真6 2016年熊本地震(益城町)

写真6は益城町小谷地区の建物被害である。土盛りした上に建てられているが、建物周辺の地盤変状により基礎・犬走にクラックが確認でき、建物が傾斜している。ただし、築年の古い建物であるため、基礎の剛性は低いと思われる。

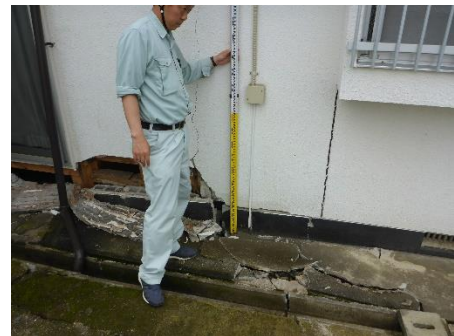
写真7, 8 2016年熊本地震(熊本市南区)

写真7, 8は熊本市南区の秋津川沿いにおける建物被害である。周辺は噴砂等液状化の痕跡が確認できる。写真7は築年の古い建物であり、基礎の剛性は低いと思われるため、現行の設計基準ではこのような被害とはならない可能性がある。写真8の手前建物には地盤対策として建物基礎下に鋼管の摩擦杭が打設されている。建物傾斜は $1/60\text{rad}$ 程度ではあるが、道路側に傾斜している。また、道路側の地盤が 30cm 程度沈下している。奥の建物については詳細不明であるが、手前の建物より道路側へ大きく傾斜している。いずれも現行の設計基準で建てられていると思われるが、建物敷地外からの地盤変状には対応できていないと思われる。
