2016年熊本地震における建物被害調査に関する雑感 Sense about Building Damage Survey on the 2016 Kumamoto Earthquake.

池本 敏和
Toshikazu IKEMOTO

金沢大学地球社会基盤学系、講師、博士（工学）、E-mail:tikemoto@se.kanazawa-u.ac.jp
Kanazawa University, College of Science and Engineering, Associate Professor, Doctoral Engineering

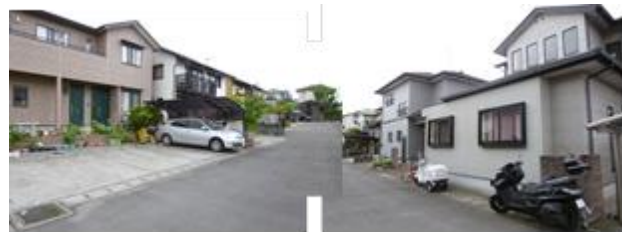
一般に、木造住宅には布基礎が使用されている場合が多いが、この地区は布基礎とベタ基礎が一体となっていた。水平構面の剛性を上げることで倒壊を免れたと考えられる。建築時期が比較的若かったことも理由の一因であろう。筋違いの木造住宅が全壊していることを考えると、両筋における地盤状態にはそれほど差のないものと考えられる。

多数の木造住宅が倒壊に至った。特に、益城町周辺における被害が著しく、住宅が倒壊することによって道路閉塞も至る箇所が発生した。写真1は前震時(14日)には損壊状態であったものが16日には倒壊した例である。住民家族は道路反対側のスーパーの駐車場にテント生活中であった。16日未明に発生した本震において、駐車してあった自動車は住宅の下敷きになった。熊本地震においては、このような状況はめずらしいことではなかった。

同地区を踏査すると、写真2のように倒壊せずに残っていた住宅群を発見した。この一角は住宅生活ができる程度の被害に留まった。住民にヒアリングしたところ、住宅内の窓や戸の開閉に若干の問題があるとのことである。また、地震の17年前ほぼ同時期に地区内の住宅は建てられ、同じ建設会社が設計、施工を行っていた。外見上は他同時期に建てられた住宅と変化はみられないものの、基礎の種類に違いが見られた。

写真1 木造倒壊住宅(益城)

写真2 非倒壊の住宅群地区(益城)

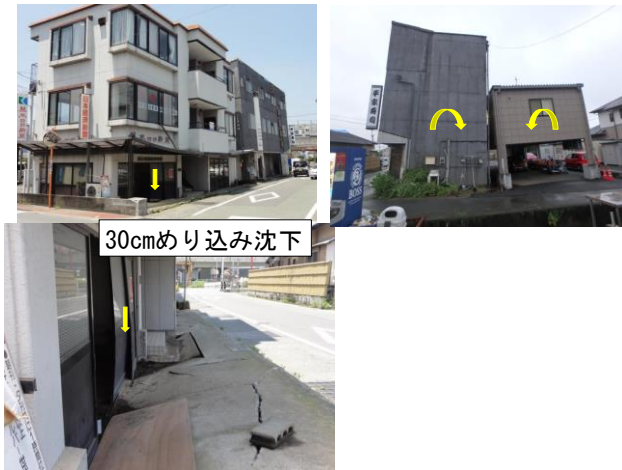
写真 3 熊本駅南部 (南区刈草)

地盤の液状化による建物の被害例を写真 3 に示す。写真 3 は熊本駅南部の南区刈草地区における被害である。右上側の被害は両側の建物が最終的に密着する方向に傾斜したものである。左上下側は建物が鉛直方向に 30cm 沈下した。これらは建物重心や局所的な液状化の有無、液状化層厚が関係していると考えられる。

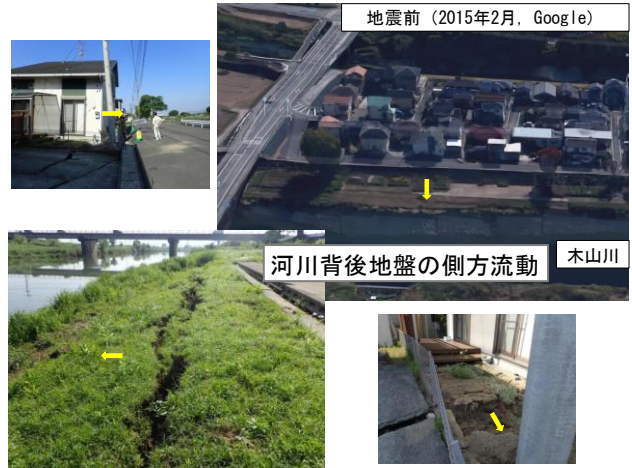
写真 4 秋津川・木山川東区の間島地区

また秋津川・木山川東区の間島地区では、写真 4 左下のような河川背後地盤における大規模な側方流動が発生した。地震前の状況 (右上) が 2015 年の Google 写真である。河川法面の側方流動により建物も河川側に流動した (左上)。電柱の上部が取り残され、下部だけが川の方向に移動している。住宅横のスペースでは (右下)、住宅敷地内に地盤の移動距離が見られる。

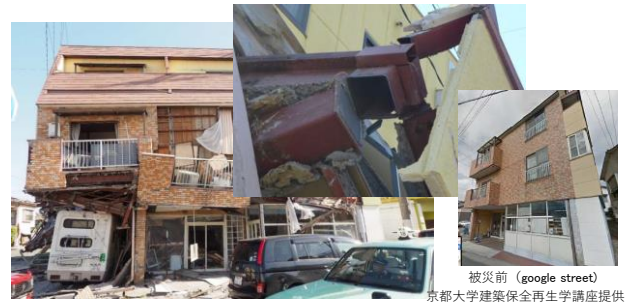
写真 5 益城町 R28 沿線における S 造の被害例²⁾

益城町 R28 沿線においては S 造の被害があり、前震では非倒壊であったが、本震では倒壊した。その一例を写真 5 に示す (地震後の初動調査において AIJ に投稿された写真 (京都大学建築保全再生学講座撮影))。

地震前後の写真を比較してみると、4 階建の 2 層部分において完全に崩壊した。本住宅は前震には非倒壊であり、本震には倒壊したと報告されている。

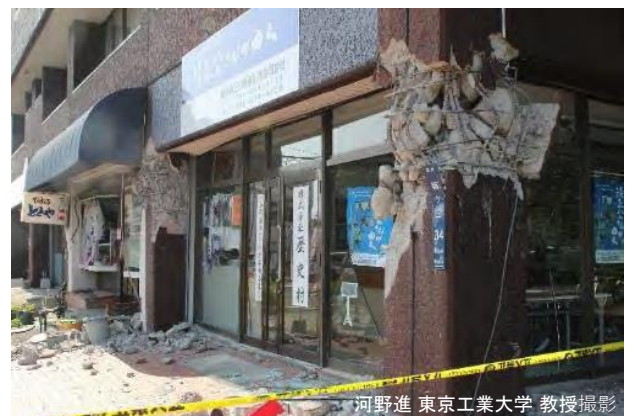
熊本市内の RC 造の被害を AIJ に投稿された写真 (東京工業大学河野進教授撮影) を写真 6、7 に示す。写真 6 は熊本市東区に建つ RC 造 4F 建ての商業施設であり、竣工年は 1976 年である。南東側柱の柱頭部においてせん断破壊が見られた。柱のフープ筋は丸鋼の 90 度フックであり、鉄筋間隔は 100mm であった。前震で建物の構造体にダメージを受け、さらに本震によって柱が崩壊した。

写真 6 熊本市東区・商業施設の RC 造の被害例³⁾

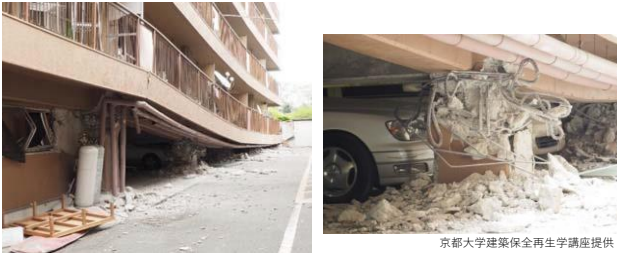
熊本市西区の集合住宅の 1 階駐車場の層崩壊を写真 7 に示す。1978 年宮城県沖地震の教訓から言われている「駐車場を 1 層部のピロティーに使用」した場合の層崩壊例である。教訓による補強法 (1 層部に補強壁を増設) が行なわれていたなら、このような崩壊を未然に防げた。しかし、熊本から TV 等を通じ、仙台の被害を傍観するだけでは、「新耐震設計法も補強法も絵に描いた餅」と感じた。

写真7 集合住宅の1階駐車場の層崩壊

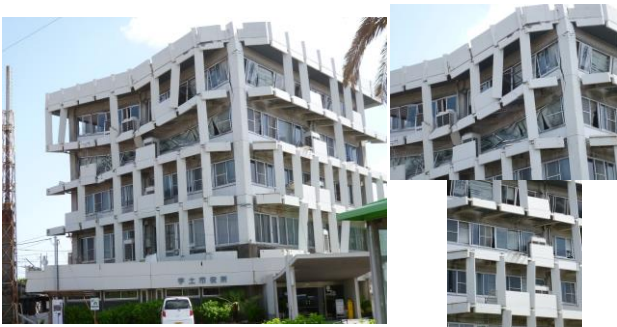
宇土市役所は5階建てRC造である。特に、4階の被害が著しく、その影響が5階にも現れた。宇土市では、宇土市役所が崩壊することで、災害対策拠点を消失した。熊本地震では、このように多くの行政機関が使用できなくなることで、災害復旧に大きな影響を及ぼしものと考えられる。また市民、職員が集う時間帯に地震が起こっていたならば、さらに深刻な問題になったと考えられる被害である。

写真8 宇土市役所の倒壊

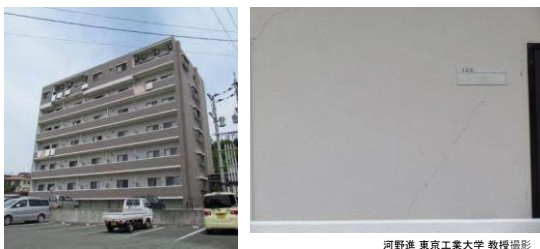
一方、菊池郡大津町に建つRC造6階建てのマンション（竣工2009年）は軽微な被害に留まった。

写真9 マンションの軽微な被害
