新建築講演会+座談会 資料

能登半島地震2024被害報告ver2

2024年 高椋豊

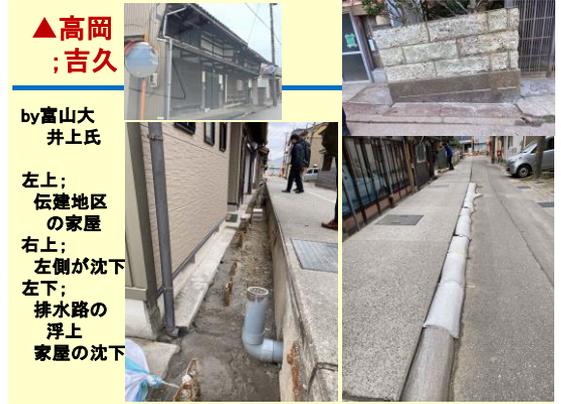
▲ 高岡
; 吉久

左上;
伝建地区
の家屋
右上;
左側が沈下
左下;
排水路の
浮上
右下;
家屋の沈下

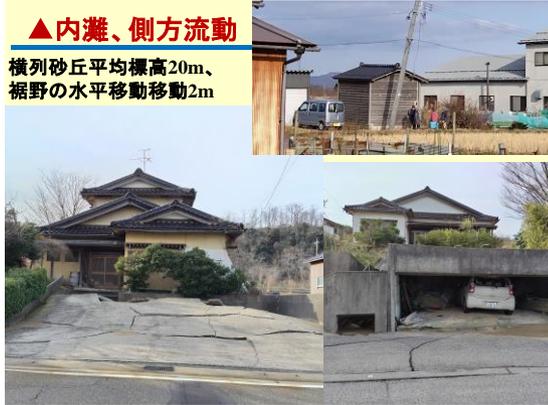
▲内灘、側方流動

横列砂丘平均標高20m、
裾野の水平移動移動2m

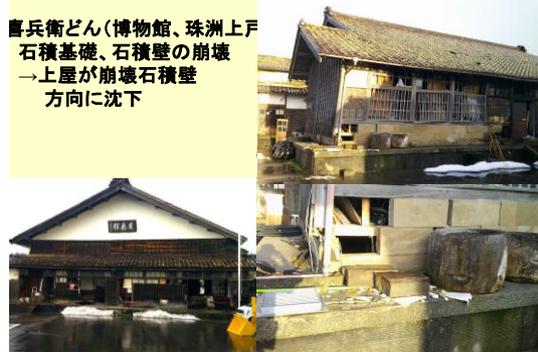
喜兵衛どん(博物館、珠洲上戸)
石積基礎、石積壁の崩壊
→上屋が崩壊石積壁
方向に沈下

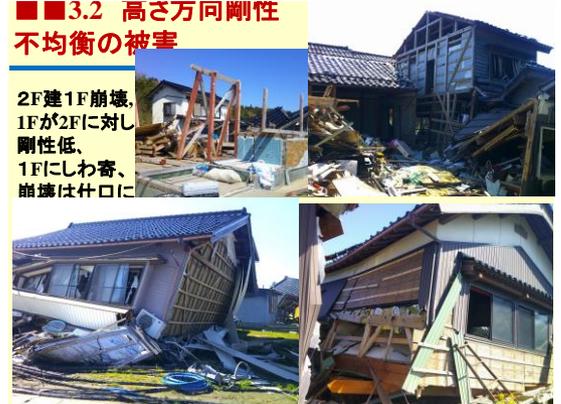
2F建1F崩壊、
1Fが2Fに対し
剛性低、
1Fにしわ寄せ、
崩壊は仕口に

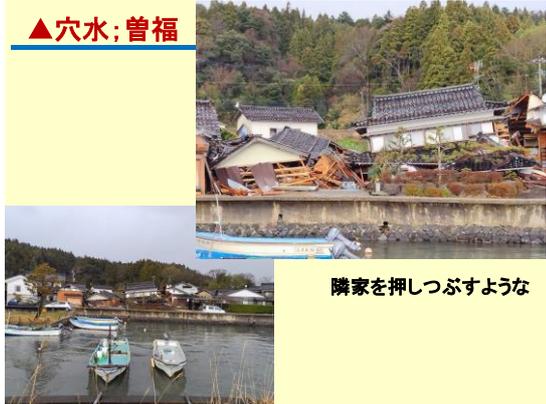
▲穴水;曾福

隣家を押しつぶすような

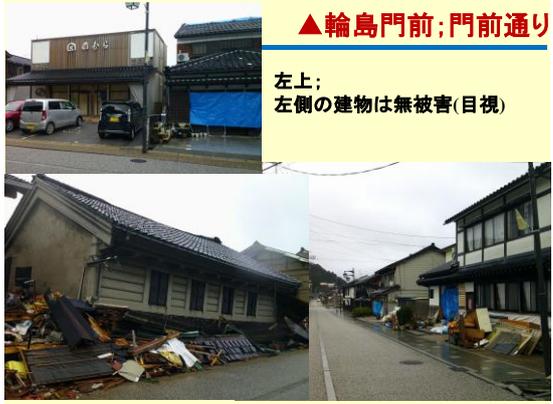
▲輪島門前;門前通り

左上;
左側の建物は無被害(目視)

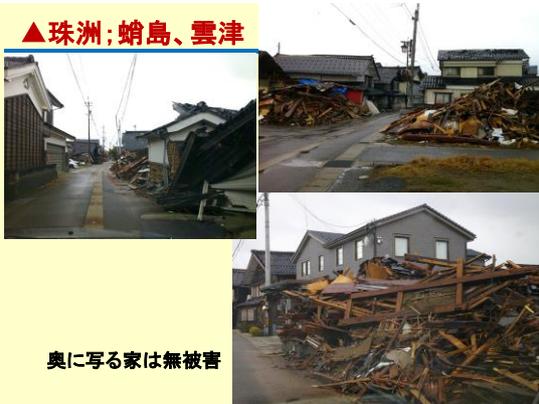
▲珠洲;蛸島、雲津

奥に写る家は無被害

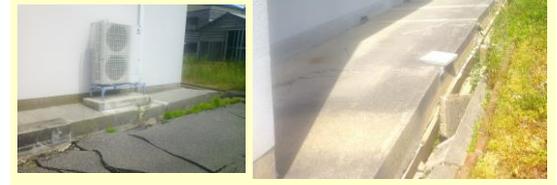
■6.3 S造3f建て、河合小学校

- ・校舎右側面が沈下。校舎が数度傾斜。→
- ・校舎の短辺側壁面の地盤が校舎長手と平行に地盤がキレツ。↓
