能登半島地震 2024 被害報告～木造建物を中心に、近代建築、津波、火災、復興も

富樫豊 240720 全6頁

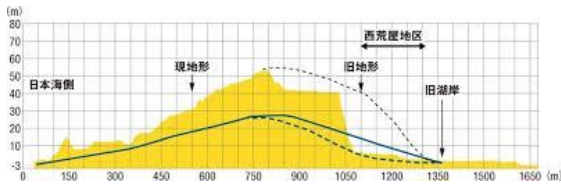
図1 砂丘断面図と被害模式図 太点線:現地下水水面 by 日経Xtech

は、河北潟干拓工事があり、砂丘の東半分弱を削り取った砂が潟への埋土にあてられた。図1は西荒屋における東西方向の地形断面図であり、旧地形と現地形、旧地下水位と現地下水位が記入されている。

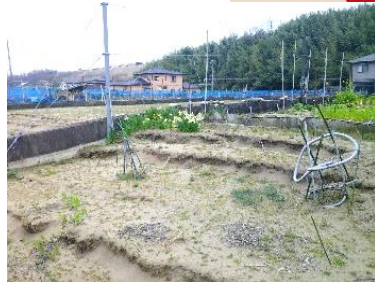
写1 側方流動 左;地表に出現の側方流動滑線群(写真中央で水平方向に走るステップ)

右;潟付近の農道に砂噴列(横列砂丘と同方向)

また、流動開始線(地割れ、すべり線)の痕跡については、砂丘平坦部の中央(砂丘頂部と潟との間)で地表面傾斜が若干変化する場所に流動すべり線(写1)が現れていた。しかも刺身の切れ目のように幾条ものすべり線が砂丘横列と平行に細長く横たわっていた。

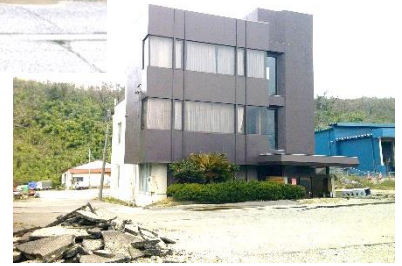
写5 手前の地盤隆起 建物沈下あり RC造は若干傾く

- (4). 直接基礎建物; RC3階建て(直接基礎)建物(写5)では、建物全面の路面地盤に隆起があり、直接基礎下部の地盤液状化で建物沈下があった。なお、内灘一帯には支持杭基礎建物がいくつもみられたが、液状化被害はなかったとみている。
- (5). 補足。液状化による被害建物では、液状化地盤が地震免震の機能により、強震そのものによる上屋の損傷は少なかった。

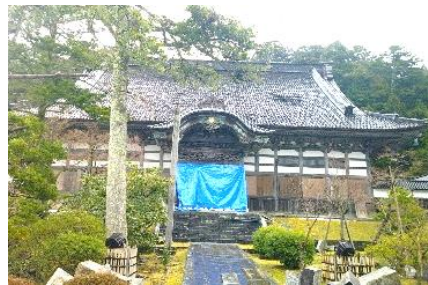
写6 総持寺

左; 祖院 写真で左隅沈下下; 香積台、祖院正面 右側に直角隣接、手前のブルートは崩壊した回廊

被害原因については、総持寺の境内(山門と本堂の間)に八ヶ川の支流が流れており、その周辺の地盤に問題ありといわれている。また地盤については、本堂の裏山が若干滑ったようであり、本堂の端部では2mほどの沈下があった。この沈下が上屋をねじらせたのではと考えられている。その他、被害について記すと；

回廊も崩壊。回廊は耐震補強されていなかったことと地盤の増幅現象の結果かと。

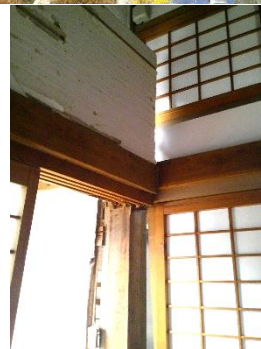
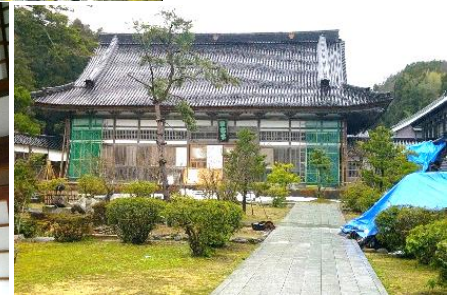
上; 香積台 鴨が柱から外れる 右; 山門、祖院対面、無被害 下左; 参道門柱が基礎石から抜る 下右; 祖院左側の回廊、倒壊寸前

祖堂の南西側にある香積台も基礎の沈下および上家のねじれにより被害。貫が柱(ほぞ穴)からははずれ、壁には水平亀裂が走っていた(写6)。

- ・参道の敷石の剥離、石柱や石積み塀の転倒や落下。
- ・参道前の門においては、柱が基礎石ほぞ穴から飛び出していた。これは上下動の影響と思われる。

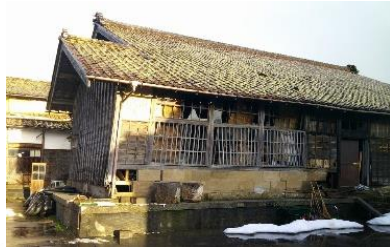
写7 珠洲浜屋造り
喜兵衛どん

上；写真左手前側の基礎部に破損。建物傾斜

地震により、建物コーナーの石積みが崩れ、その上の木造構造材が沈下した結果、上屋全体が傾斜した。室内は散乱していたが、それ以外に目立った損傷はなかった。(写7)

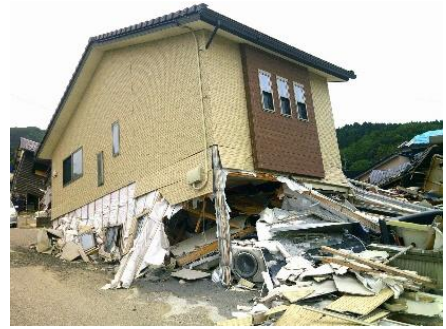
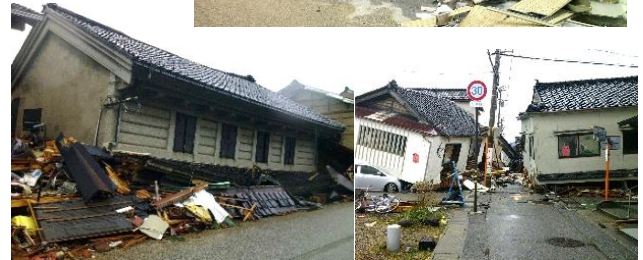
今回の地震で目立ったのは、2F建て建物において、2Fがそのままに近い状態を維持して1Fのみが圧壊している被害であり、これまでの地震でも多々見られていた。原因については、剛性の高さ方向のバランスが図られていないことに加え、2Fに対し1F剛性が低いこ

とによるとされている、すなわち、1Fでは開口部を優先的にとることによって、耐震要素を適切に設置できなかった結果といえよう。(写8)

しかも、最近取りざたされているのは1Fと2Fの剛心が一致せず、時にはかなりかけ離れていることも被害を大きくしているという懸念である。この場合は、2Fの剛性を今少し低下させることにより少しでも2Fにも地震力を負担させてみてはどの考えもある。

写8 2F建て家屋の1F崩壊、輪島
右；数少ない2000年基準の建物の被害下2；古い建物

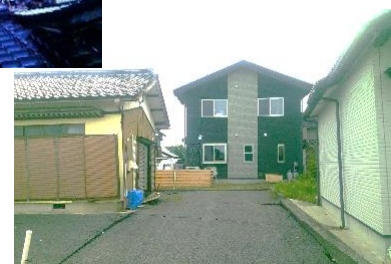
- ・無被害理由；小口径杭(二十数本)打設したので、無被害であった。建築主は杭が耐震に有効ということを知ったので、今回、耐震知識の活用として現場人に無理に依頼して施工してもらったという。ここに、市民への耐震についての働きかけが重要であることを再認識する次第である。

写9 正院の建物
左；大破の建物

右；無被害3棟
写真左側に浜辺あり

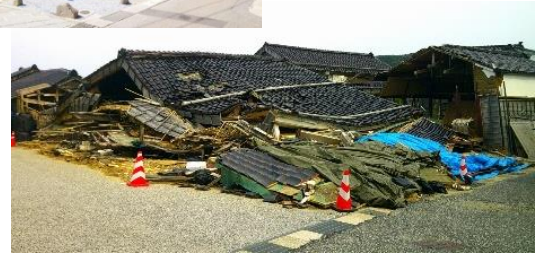
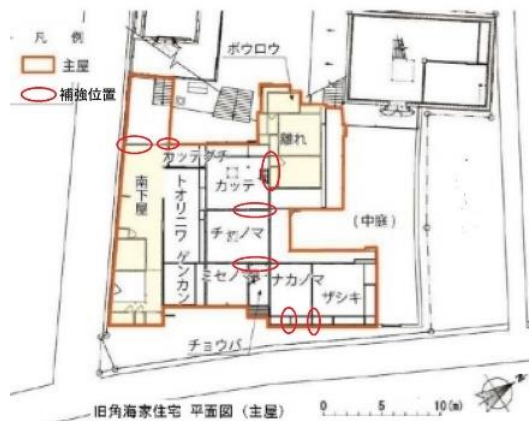
倒壊要因としては、耐震改修が効かなかったこと、上下動が大きかったこと、黒島全体に地盤が隆起かつ山間からの若干の滑りが多少関係したのでは、といったことが挙げられている。以下に述べる。

- a. 当該地では上下動が水平動より 3 割程大きく、上下動が被害を大きくしたようである。設計時はもちろん、改修時においても上下動の考慮はありえずであろう。
- b. 地盤すべり；目立った地盤滑動がなかったとはいえ、基礎部に何らかの影響はあったのではと考える。
- c. 耐震改修；いわれている改修は、添え柱設置、壁の増設などであるが、対象箇所はわずかであった。このためか今回の地震では、建物は倒壊した。耐震補強は効をなさなかったといえる。調査の方によれば、耐震改修ではいくつかの業者が分担担当していて、それぞれの技術バルの違いにより、補修が効いていたところもあれば、そうではなかったところもあったようである。このためもあって全壊という結果になったのでは、と。なお、耐震補強ではおそらく予算の関係上部分的にししか施工されなかったことも崩壊要因といえる。

- a. 黒島の角海家の倒壊現場では、柱がむき出しの部分には虫害が確かにあった。倒壊の原因にあらず (by 詳細調査者)。
- b. 総持寺にて、小さな柱の欄干が根元から倒壊。根元部分には腐朽あり。参道の明かり小塔の倒壊も根元腐朽。

写 10 黒島角海家
左；倒壊前の雄姿
by 日経 Xtech
下：倒壊

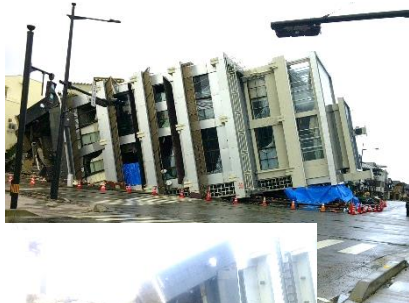
- ・1973年竣工。旧耐震期の設計。RC造7F建て
 - ・地盤：水位4m深、30m深に2m厚さの硬い層。この支持層の上部および下部には軟弱層(N値一桁)が続く。
 - ・杭はどこまで打ち込んだかは不明(データ発見できず)。
 - ・基礎梁が破損
 - ・液状化の痕跡なし(深部で液状化発生かは不明)。電柱傾斜・沈下なし、噴砂なし、表層付近に粘土層あり。
- △転倒のメカ推論；竣工以降荷重変更による建物転倒

写1 五島屋ビル倒壊

建築家坂井修一氏によれば、設計は地下1F地上7Fで設計。竣工1973の幾年後かに、何らかの都合で地下室(倒れた側に設置)をおそらく砂利で埋めたために地下室が5t程の積載荷重となって地下室直下の杭に何等らかの影響を与えた。地震時にはそのような杭が損傷を受け、地下室のある側が沈下し、建物が倒壊(4階までが沈む)。結果的に地下室無し側で杭がフチングから抜けたようにみえる。杭が抜けたから転倒ではなく、建物が地下室側に沈下したから杭が抜けたのである。

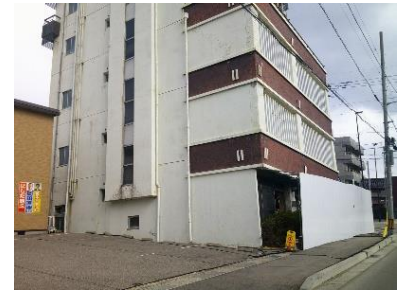
- ・被害について；非常階段のある側に建物が沈下傾斜している(写真左側へ傾く)。

たか、比較的浅いと写2 濱田屋ビルの建物傾斜ころを対象として摩擦杭にしたかは不明である。△沈下原因は、液状化かどうかは分からない。地下で液状化が起こって、仮に摩擦杭使用なら摩擦杭の機能が喪失されたのでは、の見方もある。

写2 濱田屋ビルの建物傾斜

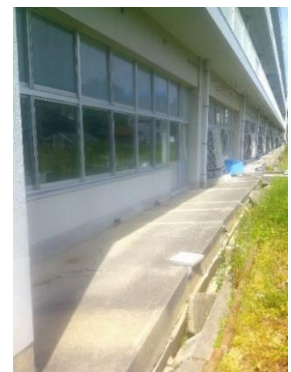
・犬走部(土間コン)が若干沈下し、周辺地盤との間に亀裂が走る。建物沈下に起因して校舎が前のめり(写真で右方向)に傾斜。(室外機が左側に傾、その後、建物が右側に傾)

・杭基礎。基礎を支持層まで打ったかどうかは確認できず。とはいえ摩擦杭にしたとは考えにくい。△原因は基礎にありそうといわれている。支持層をどこに求めたかが知りたいところである。

写3 河井小学校校舎傾斜

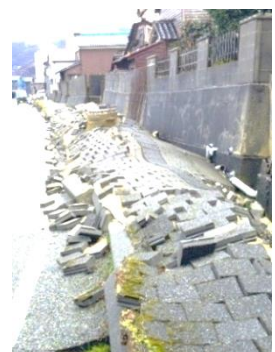
液状化でマンホールの浮上は良く知られた被害であるが、この他おそらく初めての事例として、輪島では水平管路そのものの浮き上がる現象があった。管路の土被りが薄かったものと思われる(未確認)。

写4 埋設管浮き上がり

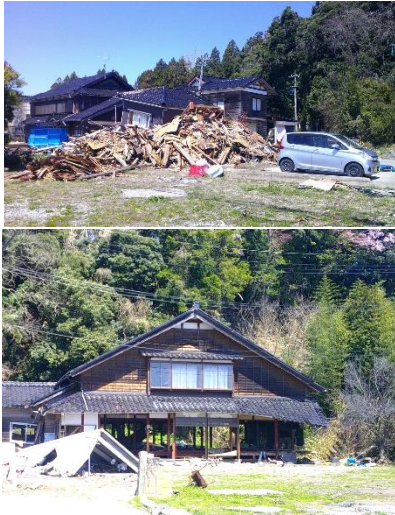
壁が吹き飛んで建物が柱だけになる様相がある。写真は、珠洲美崎町の海岸で、上記二モードの破壊様相の建物を撮影した。なお、1F 壁吹き飛ばされの被害はここだけのようである（他例は確認不可）。

写5 珠洲美崎の津波被害

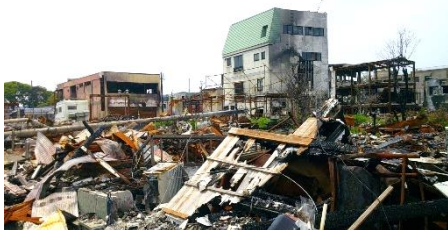
- ・延焼は周辺の大きな通りで防がれていた。延焼域の西側にある河原田川が延焼防止となった。延焼域の南側、北側、東側では消火活動により延焼拡大を防いだとのこと。北側では(写7)広い道路が消火活動に功を奏し、また建物の不燃材使用の効果も見てとれる。
- ・不燃材・難燃材で覆われた建物の地震による破損部からの(侵入火による)延焼もあったとみる。
- ・RC造構造では、窓を割って火が入り、躯体を残して後は丸焼けとなる被害も多々あった。(RC造の耐火性能低下は糸魚川大火2016でも指摘)
- ・道路への倒壊建物による被害復旧や消火活動の支障はいうに及ばずだが、この問題を如何に対処すべきか。
- ・朝市一帯が密集地であったことも被害要因である。
- ・建物単体の防火性能アップもさることながら、街区全体で道路網や建平・容積率の再設定も再考要。ドイツでは街区の容積率の概念もあり。(by 佐久間氏)
- ・以上まとめれば、地震による大規模火災の誘発に際し、地域区画において防火&地震建物損傷とを連動させ、街区としての防火性向上を目指すべき。

写6 輪島朝市通り一帯の火災現場上；火災建物下；道路が延焼北側境界左側建物は火災免れ
