# 能登半島地震 2024 被害報告～木造建物を中心に、近代建築、津波、火災、復興も

富樫豊 240720 全6頁

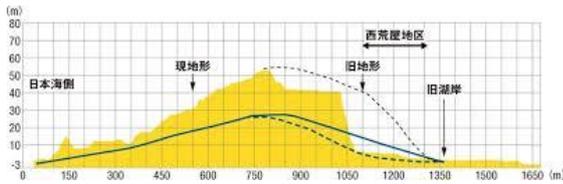
図1 砂丘断面図と被害模式図 太点線:現地下水水面 by 日経Xtech

は、河北潟干拓工事があり、砂丘の東半分弱を削り取った砂が潟への埋土にあてられた。図1は西荒屋における東西方向の地形断面図であり、旧地形と現地形、

旧地下水位と現地下水位が記入されている。

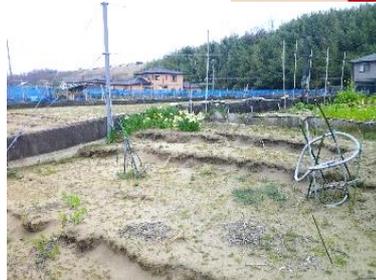
右:潟付近の農道に砂噴列 (横列砂丘と同方向)

写1 側方流動 左;地表に出現の側方流動滑線群(写真中央で水平方向に走るステップ)

また、流動開始線(地割れ、すべり線)の痕跡については、砂丘平坦部の中央(砂丘頂部と潟との間)で地表面傾斜が若干変化する場所に流動すべり線(写1)が現れていた。しかも刺身の切れ目のように幾条ものすべり線が砂丘横列と平行に細長く横たわっていた。

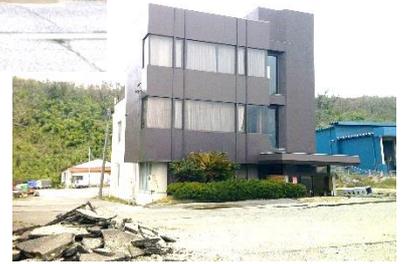
写4 家屋被害 道路面とその周辺の地盤隆起 (駐車場床面隆起)

写5 手前の地盤隆起 建物沈下あり RC造は若干傾く

る。沈下と隆起が隣接の場合として、写4の例では宅地駐車場床板や道路面が浮き上がり、駐車場の後ろには宅地沈下があった。・液状化による噴出水により一帯が水浸しになる被害(写3)があった。

- (4). 直接基礎建物; RC3階建て(直接基礎)建物(写5)では、建物全面の路面地盤に隆起があり、直接基礎下部の地盤液状化で建物沈下があった。なお、内灘一帯には支持杭基礎建物がいくつもみられたが、液状化被害はなかったとみている。
- (5). 補足。液状化による被害建物では、液状化地盤が地震免震の機能により、強震そのものによる上屋の損傷は少なかった。

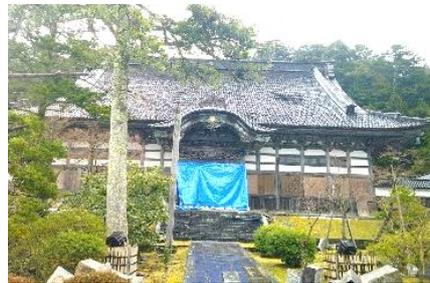
写6 総持寺

左: 祖院 写真で左隅沈下下; 香積台、祖院正面 右側に直角隣接、手前のブルートは崩壊した回廊

被害原因については、総持寺の境内(山門と本堂の間)に八ヶ川の支流が流れており、その周辺の地盤に問題ありといわれている。また地盤については、本堂の裏山が若干滑ったようであり、本堂の端部では2mほどの沈下があった。この沈下が上屋をねじらせたのではと考えられている。この他、被害について記すと；

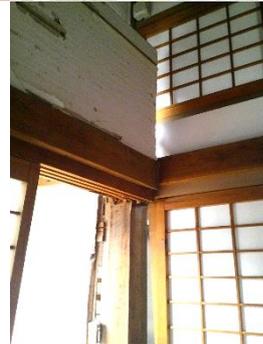
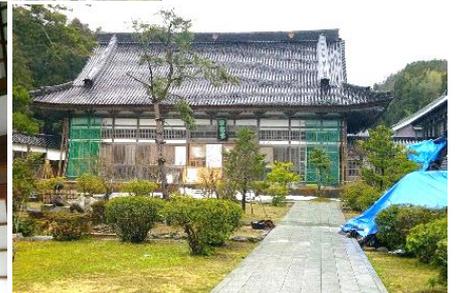
上; 香積台 鴨が柱から外れる 右; 山門、祖院対面、無被害 下左; 参道門柱が基礎石から抜る 下右; 祖院左側の回廊、倒壊寸前

- ・寺院内のいくつかの建物が倒壊、
- ・回廊も崩壊。回廊は耐震補強されていなかったことと地盤の増幅現象の結果かと。
- ・祖堂の南西側にある香積台も基礎の沈下および上家のねじれにより被害。貫が柱(ほぞ穴)からははずれ、壁には水平亀裂が走っていた(写6)。
- ・参道の敷石の剥離、石柱や石積み塀の転倒や落下。
- ・参道前の門においては、柱が基礎石ほぞ穴から飛び出していた。これは上下動の影響と思われる。

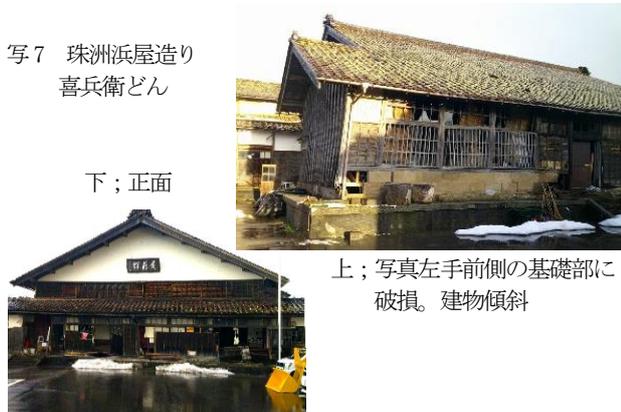
写7 珠洲浜屋造り  
喜兵衛どん

上；写真左手前側の基礎部に破損。建物傾斜

ここでは一例のみ。珠洲上戸にある大型木造平屋建造物の「喜兵衛どん」と呼ばれる郷土博物館(1887年に再建、建物の様式は「浜屋づくり」という)について。地震により、建物コーナーの石積みが崩れ、その上の木造構造材が沈下した結果、上屋全体が傾斜した。室内は散乱していたが、それ以外に目立った損傷はなかった。(写7)

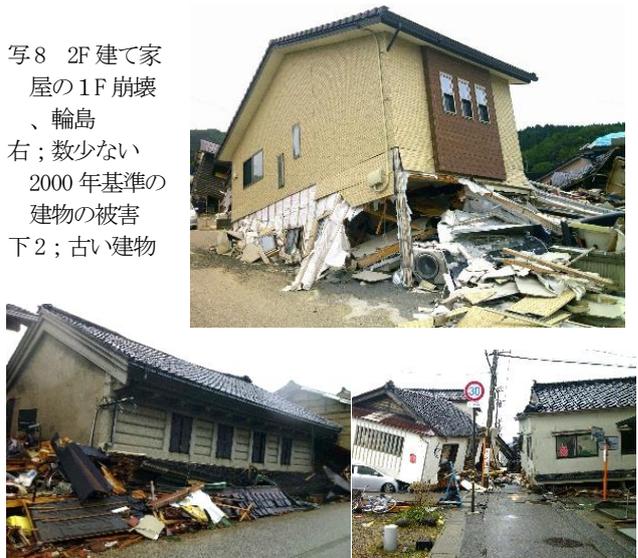
今回の地震で目立ったのは、2F建て建物において、2Fがそのままに近い状態を維持して1Fのみが圧壊している被害であり、これまでの地震でも多々見られていた。原因については、剛性の高さ方向のバランスが図られていないことに加え、2Fに対し1F剛性が低いこ

とによるとされている、すなわち、1Fでは開口部を優先的にとることによって、耐震要素を適切に設置できなかった結果といえよう。(写8)

写8 2F建て家屋の1F崩壊、輪島右；数少ない2000年基準の建物の被害下2；古い建物

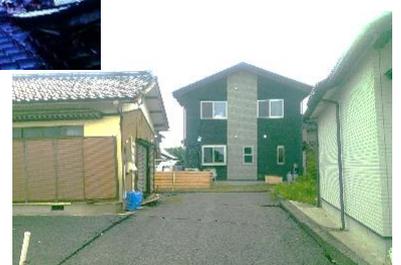
- ・津波：浜の奥行きがかなり長かったので、津波は浜の奥(正印宅地域)までは達しなかった。
- ・無被害理由；小口径杭(二十数本)打設したので、無被害であった。建築主は杭が耐震に有効ということを2007年の地震の際に知ったので、今回、耐震知識の活用として現場人に無理に依頼して施工してもらったという。ここに、市民への耐震についての働きかけが重要であることを再認識する次第である。

写9 正院の建物左；大破の建物

右；無被害3棟写真左側に浜辺あり

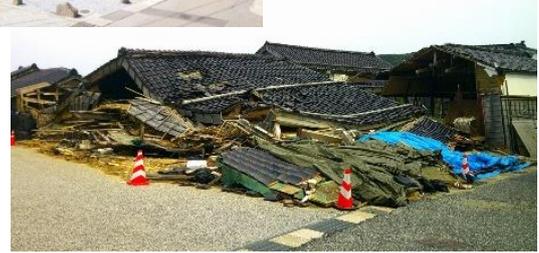
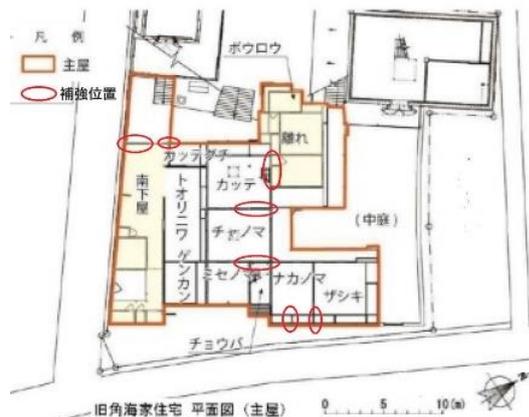
能登半島地震 2007 により軽微な被害のあった角海家が耐震改修され、その後も改修が続行されていた。そこに今回の地震到来により、建物は倒壊した。

倒壊要因としては、耐震改修が効かなかったこと、上下動が大きかったこと、黒島全体に地盤が隆起かつ山間からの若干の滑りが多少関係したのでは、といったことが挙げられている。以下に述べる。

- a. 当該地では上下動が水平動より 3 割程大きく、上下動が被害を大きくしたようである。設計時はもちろん、改修時においても上下動の考慮はありえずであろう。
- b. 地盤すべり；目立った地盤滑動がなかったとはいえ、基礎部に何らかの影響はあったのではと考える。
- c. 耐震改修；いわれている改修は、添え柱設置、壁の増設などであるが、対象箇所はわずかであった。このためか今回の地震では、建物は倒壊した。耐震補強は効をなさなかったといえる。調査の方によれば、耐震改修ではいくつかの業者が分担担当していて、それぞれの技術バルの違いにより、補修が効いていたところもあれば、そうではなかったところもあったようである。このためもあって全壊という結果になったのでは、と。なお、耐震補強ではおそらく予算の関係上部分的にしか施工されなかったことも崩壊要因といえる。

写 10 黒島角海家  
左；倒壊前の雄姿  
by 日経 Xtech  
下：倒壊

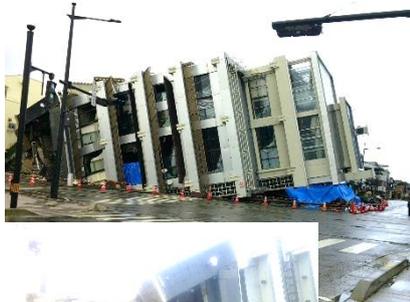
写1 五島屋ビル倒壊

- ・1973年竣工。旧耐震期の設計。RC造7F建て
  - ・地盤：水位4m深、30m深に2m厚さの硬い層。この支持層の上部および下部には軟弱層(N値一桁)が続く。
  - ・杭はどこまで打ち込んだかは不明(データ発見できず)。
  - ・基礎梁が破損
  - ・液状化の痕跡なし(深部で液状化発生かは不明)。電柱傾斜・沈下なし、噴砂なし、表層付近に粘土層あり。
- △転倒のメカ推論；竣工以降荷重変更による建物転倒

建築家坂井修一氏によれば、設計は地下1F地上7Fで設計。竣工1973の幾年後かに、何らかの都合で地下室(倒れた側に設置)をおそらく砂利で埋めたために地下室が5t程の積載荷重となって地下室直下の杭に何等らかの影響を与えた。地震時にはそのような杭が損傷を受け、地下室のある側が沈下し、建物が倒壊(4階までが沈む)。結果的に地下室無し側で杭がフチングから抜けたようにみえる。杭が抜けたから転倒ではなく、建物が地下室側に沈下したから杭が抜けたのである。

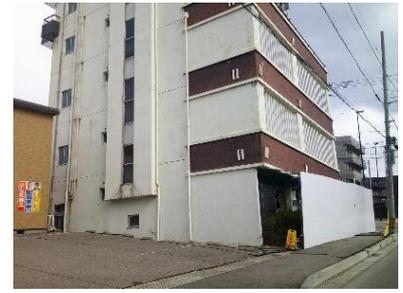
写2 濱田屋ビルの建物傾斜

- ・被害について；非常階段のある側に建物が沈下傾斜している(写真左側へ傾く)。

たか、比較的浅いと写2 濱田屋ビルの建物傾斜ころを対象として摩擦杭にしたかは不明である。△沈下原因は、液状化かどうかは分からない。地下で液状化が起こって、仮に摩擦杭使用なら摩擦杭の機能が喪失されたのでは、の見方もある。

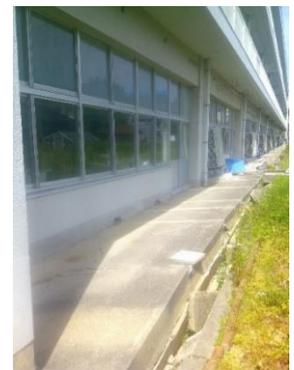
写3 河井小学校校舎傾斜

・犬走部(土間コン)が若干沈下し、周辺地盤との間に亀裂が走る。建物沈下に起因して校舎が前のめり(写真で右方向)に傾斜。(室外機が左側に傾、その後、建物が右側に傾)

- ・地盤条件；0-1m；表土、1-7m；シルト、N値3、7-22m；シルト質砂、N値10、(そのうち14-17m、N値20)、23.5-25m；N値30、25-27m；N値40、地下水位0.6m
  - ・杭基礎。基礎を支持層まで打ったかどうかは確認できず。とはいえ摩擦杭にしたとは考えにくい。
- △原因は基礎にありそうといわれている。支持層をどこに求めたかが知りたいところである。

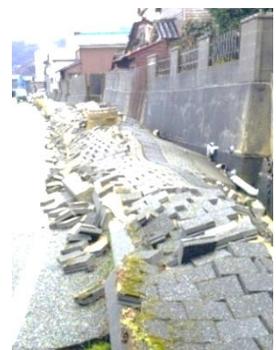
写4 埋設管浮き上がり

液状化でマンホールの浮上は良く知られた被害であるが、この他おそらく初めての事例として、輪島では水平管路そのものの浮き上がる現象があった。管路の土被りが薄かったものと思われる(未確認)。

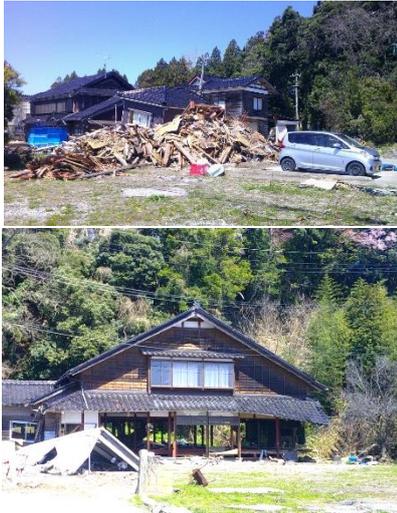
写5 珠洲美崎の津波被害

壁が吹き飛んで建物が柱だけになる様相がある。写真は、珠洲美崎町の海岸で、上記二モードの破壊様相の建物を撮影した。なお、1F 壁吹き飛ばされの被害はここだけのようである（他例は確認不可）。

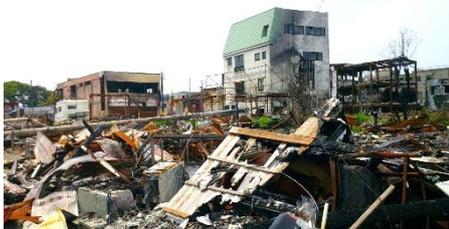
- ・延焼は周辺の大きな通りで防がれていた。延焼域の西側にある河原田川が延焼防止となった。延焼域の南側、北側、東側では消火活動により延焼拡大を防いだとのこと。北側では(写7)広い道路が消火活動に功を奏し、また建物の不燃材使用の効果も見てとれる。
- ・不燃材・難燃材で覆われた建物の地震による破損部からの(侵入火による)延焼もあったとみる。
- ・RC造構造では、窓を割って火が入り、躯体を残して後は丸焼けとなる被害も多々あった。(RC造の耐火性能低下は糸魚川大火2016でも指摘)
- ・道路への倒壊建物による被害復旧や消火活動の支障はいうに及ばずだが、この問題を如何に対処すべきか。
- ・朝市一帯が密集地であったことも被害要因である。
- ・建物単体の防火性能アップもさることながら、街区全体で道路網や建平・容積率の再設定も再考要。ドイツでは街区の容積率の概念もあり。(by 佐久間氏)
- ・以上まとめれば、地震による大規模火災の誘発に際し、地域区画において防火&地震建物損傷とを連動させ、街区としての防火性向上を目指すべき。

写6 輪島朝市通り一帯の火災現場  
上；火災建物  
下；道路が延焼北側境界左側建物は火災免れ
