新建、座談会2024の資料 写真は単に紹介のみ、3~4分で済ます
能登半島地震視察5/30をうけ座談会7/06

技術世論、市民に向け、過疎・格差を問題 2024年7月 togashi

■■ 内灘砂丘地盤変状

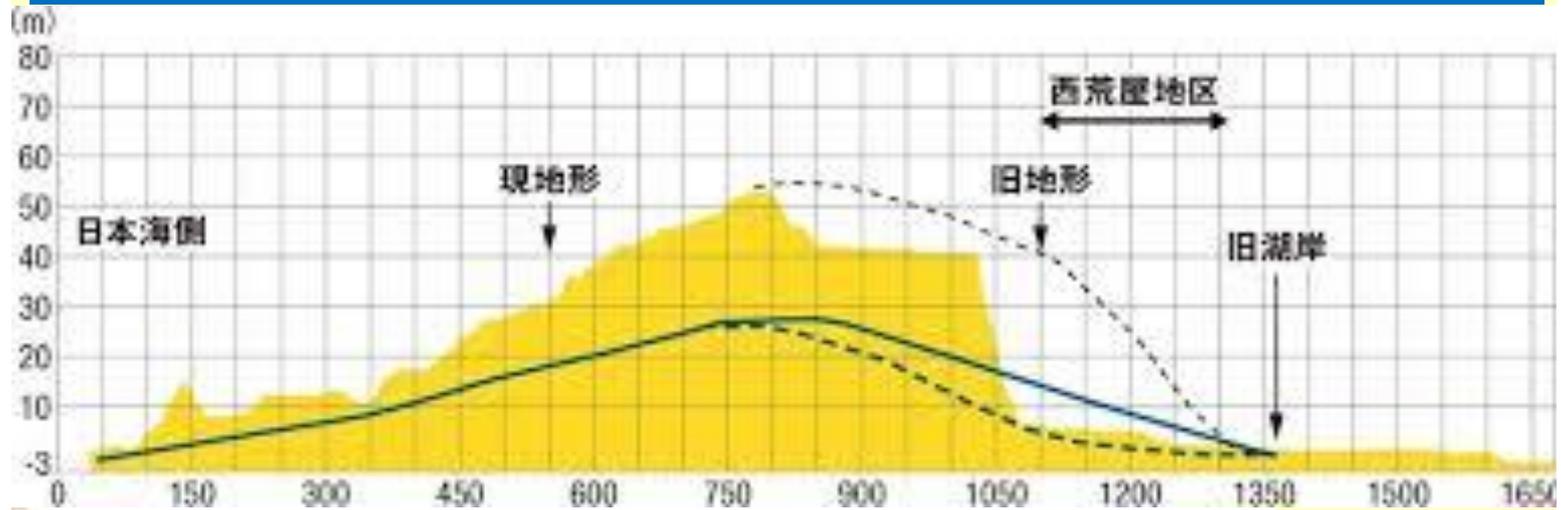
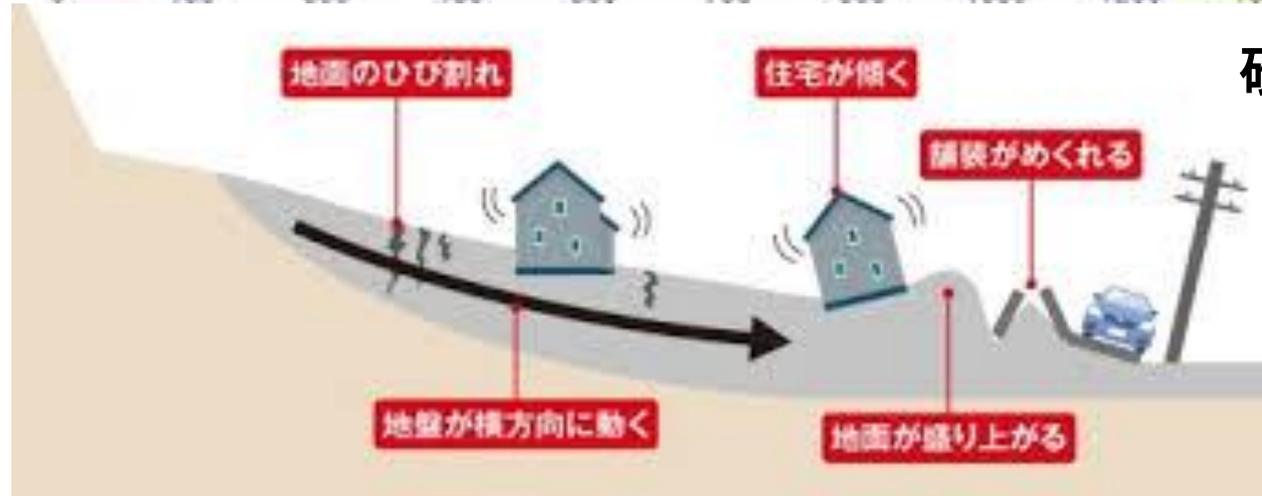
砂丘断面図

太点線は地下水位面

地盤変状

模式図

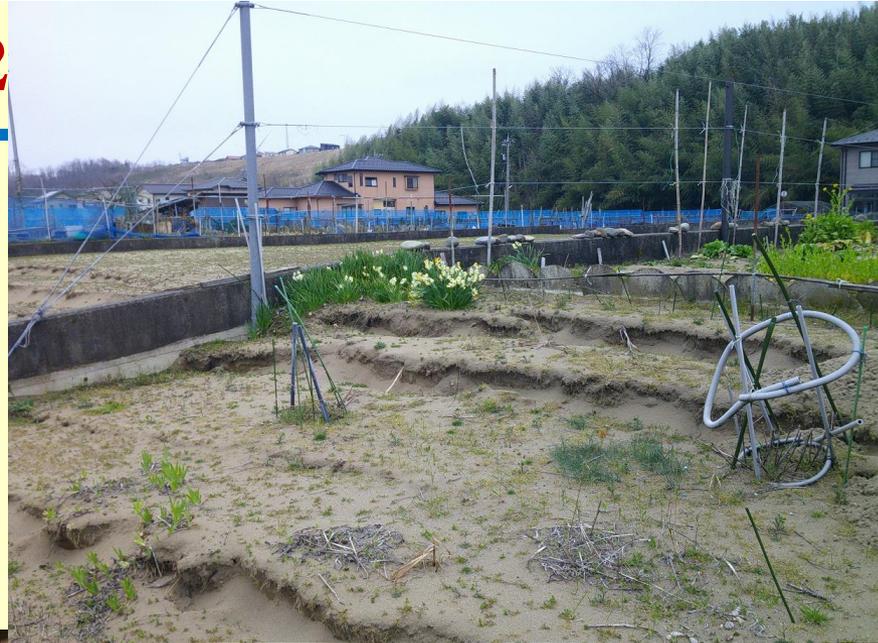
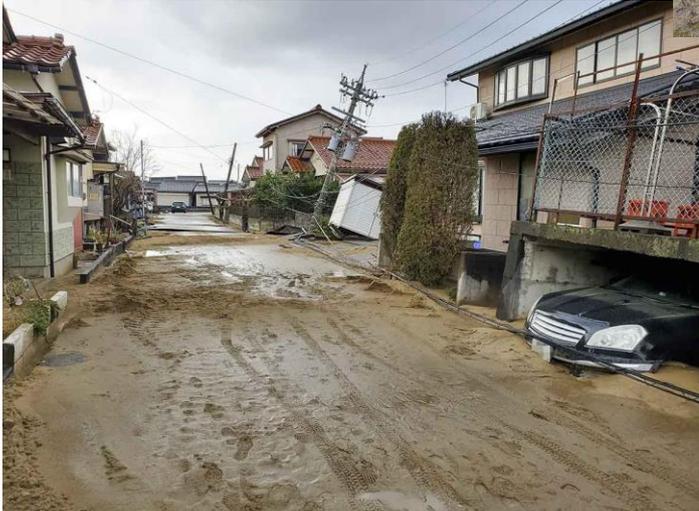
内灘砂丘地盤変状2

地下の液状化により →
砂丘稜線と平行に
複数すべり面生起
(画面中央左右に亀裂線、
視察時には亀裂線消滅)

↓液状化、西荒屋 神奈川新聞より

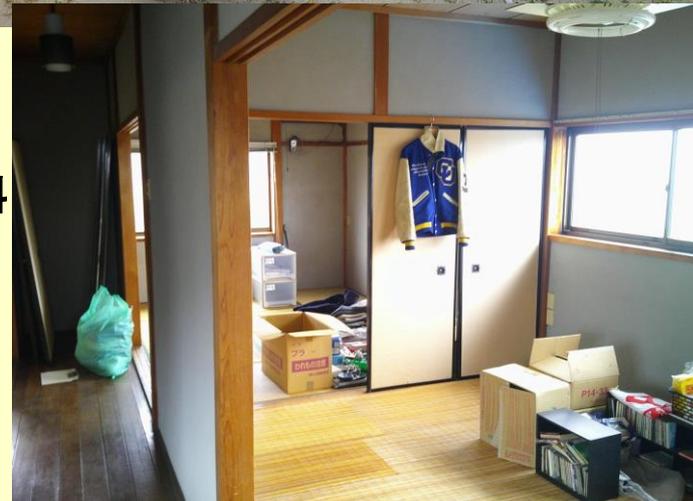
→
家傾斜
室内
片付く

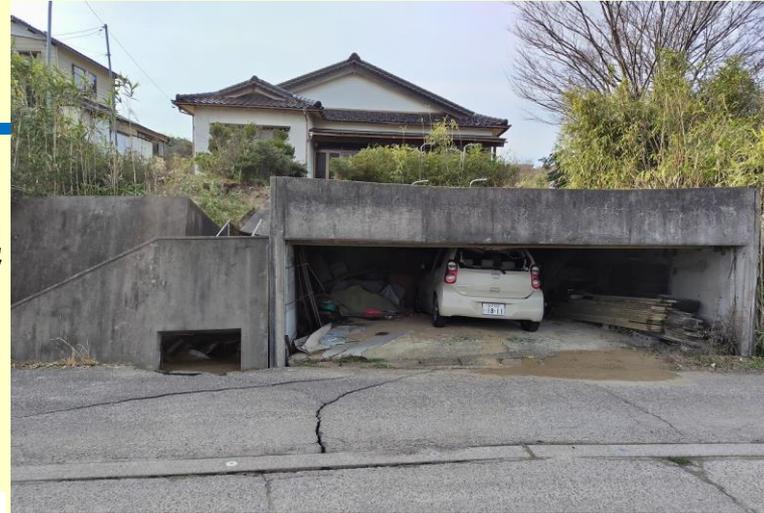
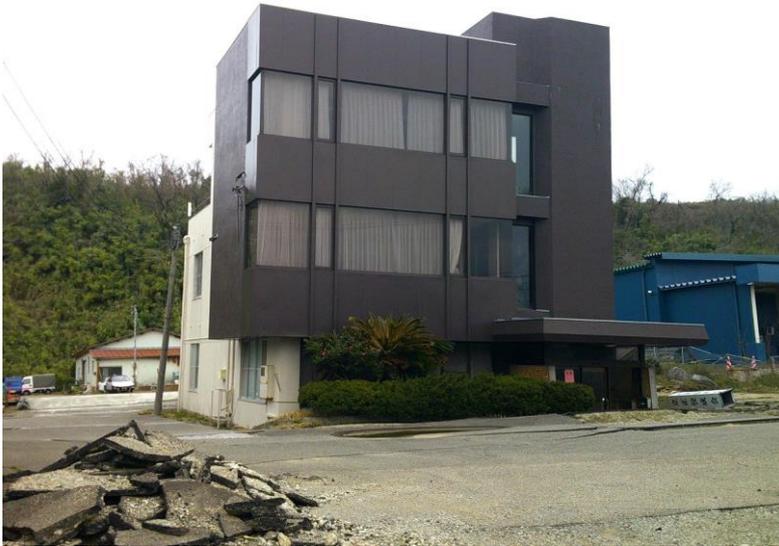
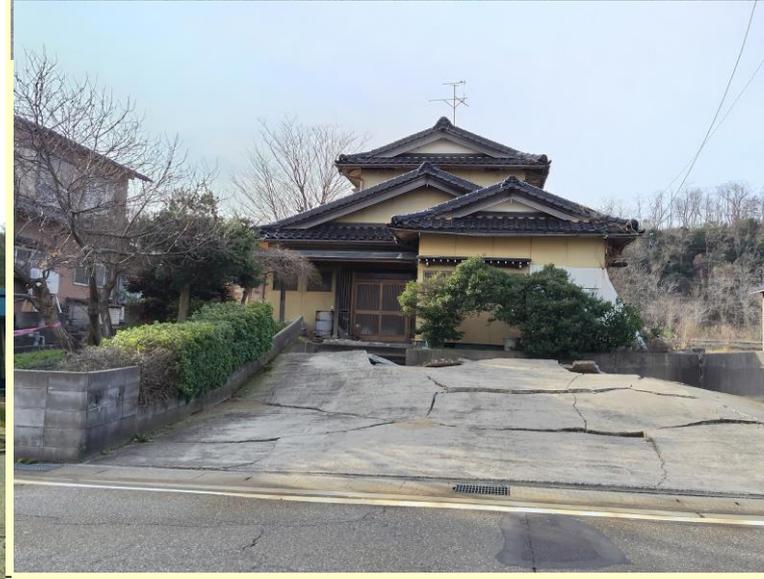
内灘砂丘地盤変状3

→
地盤隆起

RC3f建て、基礎杭で建物は
定位置、周りの地盤が隆起 ↓

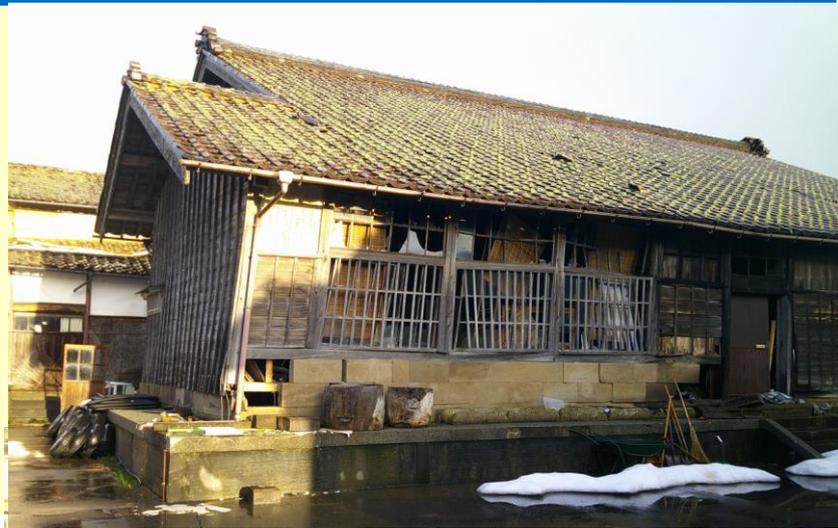
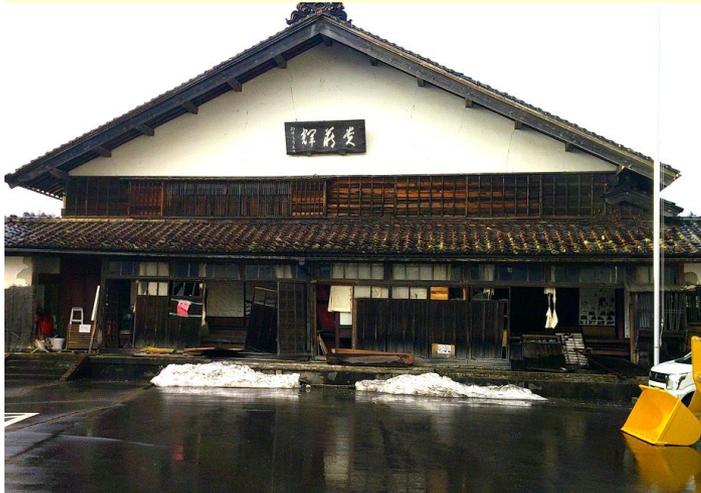
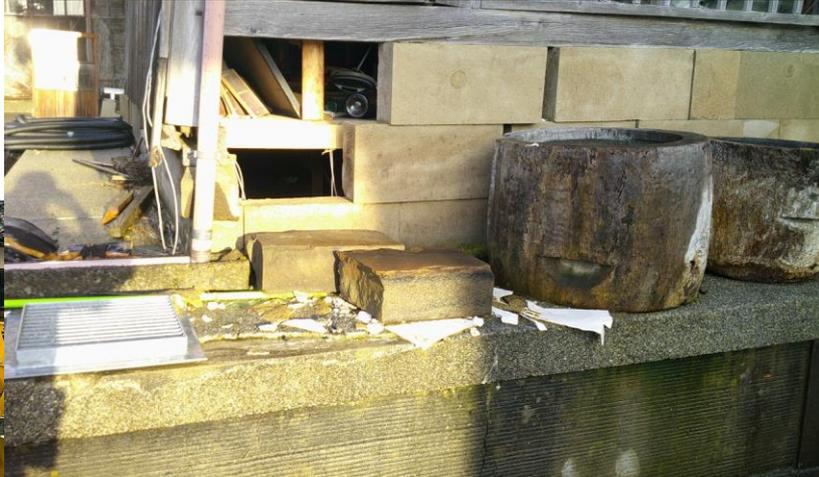
■ ■ 土台・基礎部の崩壊が主因の上屋被害

喜兵衛どん(博物館)
石積基礎、石積壁の崩壊
→上屋が崩壊石積壁
方向に沈下

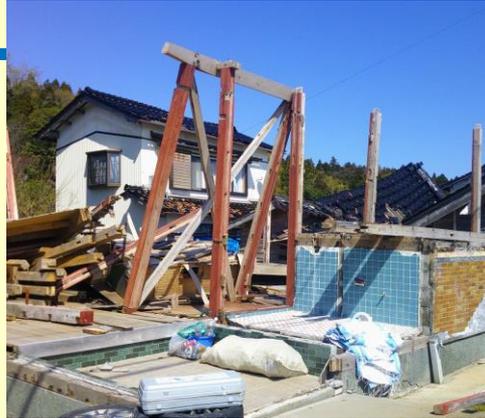
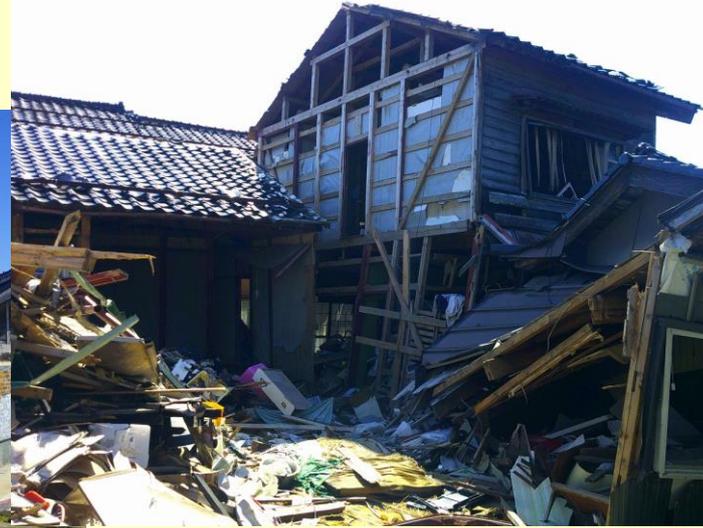
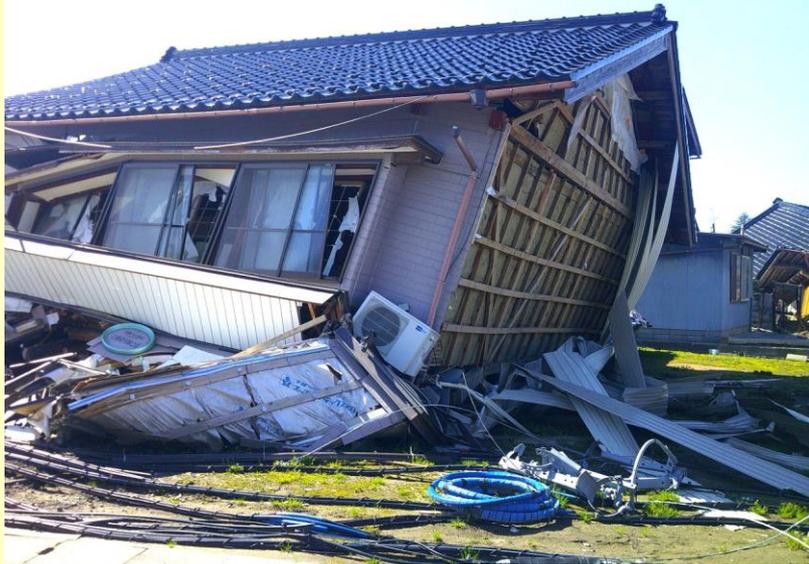
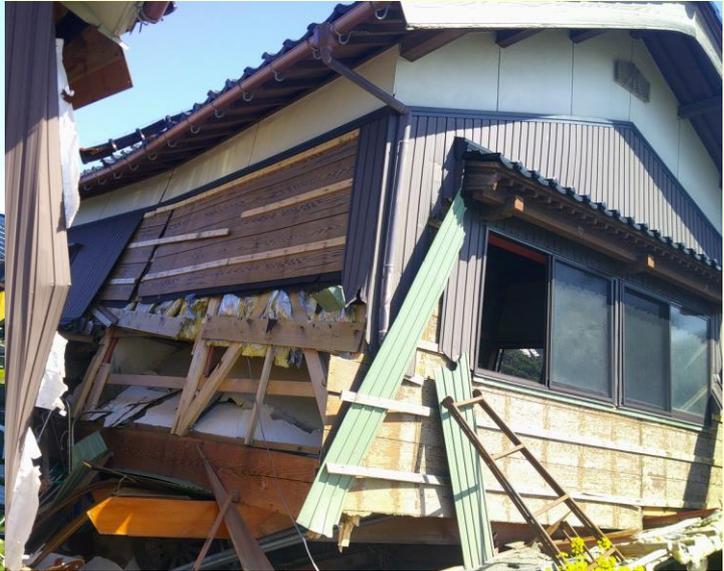
■ ■ 高さ方向剛性不均衡 の被害

2F建1F崩壊,
2Fに対し
1F剛性低。
1Fにしわ寄せ、
崩壊は仕口に

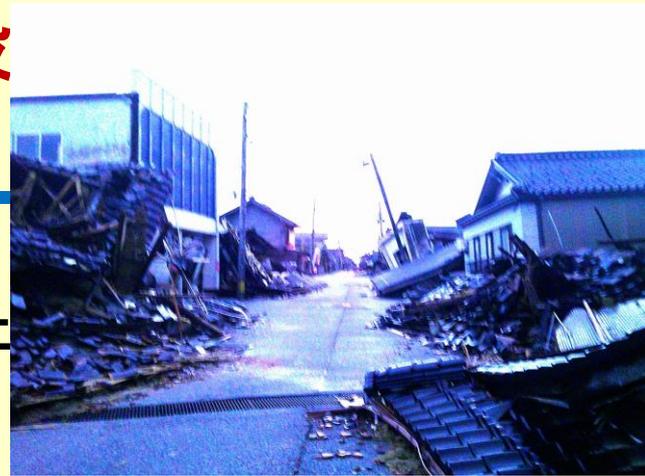
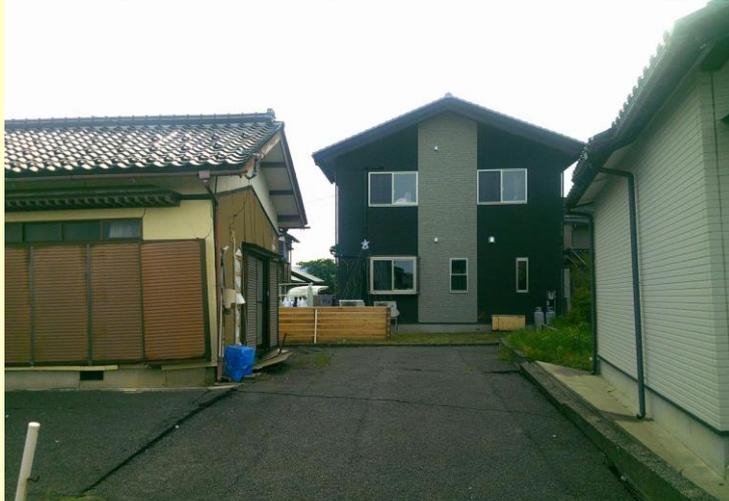
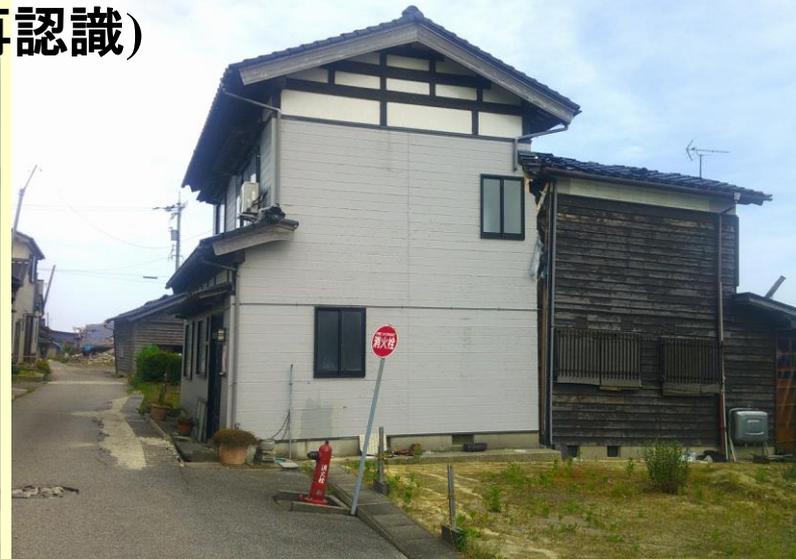
■ ■ 無被害、小口径杭打設、正院

正印、被害概要;ほぼ全棟が被害。
三軒のみ無被害、津波は浜辺で停止
地震以降も居住。

無被害理由;小口径杭(二十数本)打設
建築主の耐震知識活用で現場に指示
(市民への働きかけ重要を再認識)

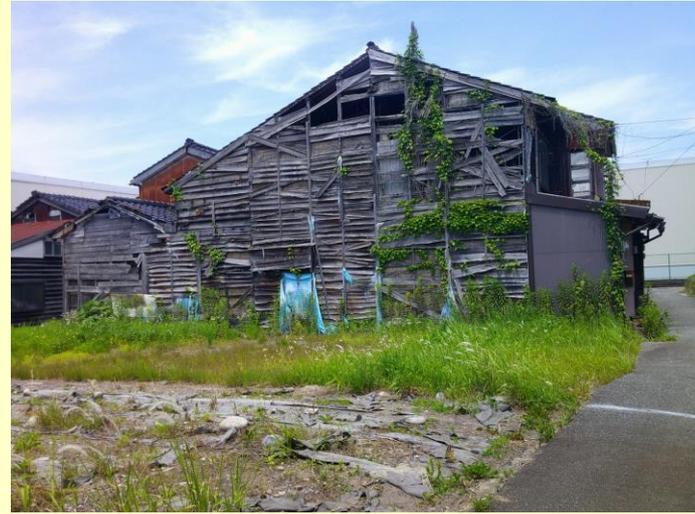
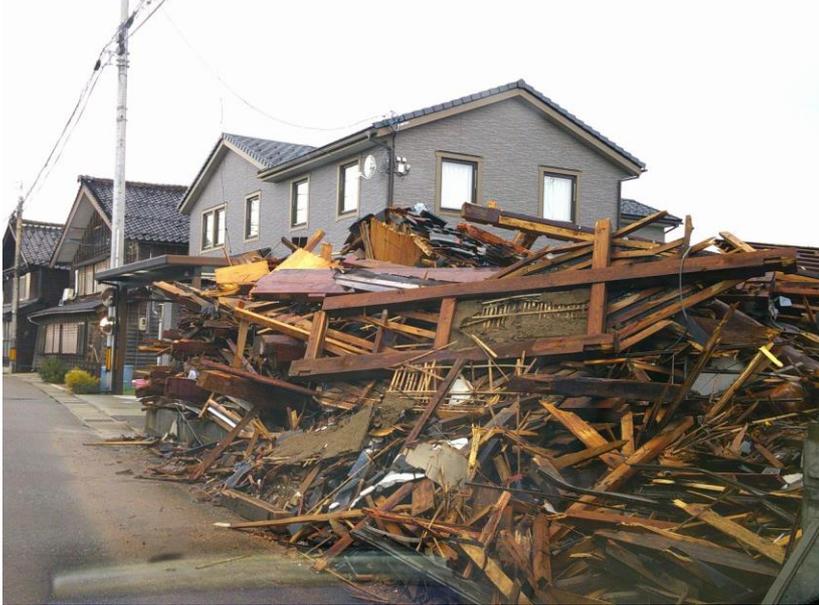
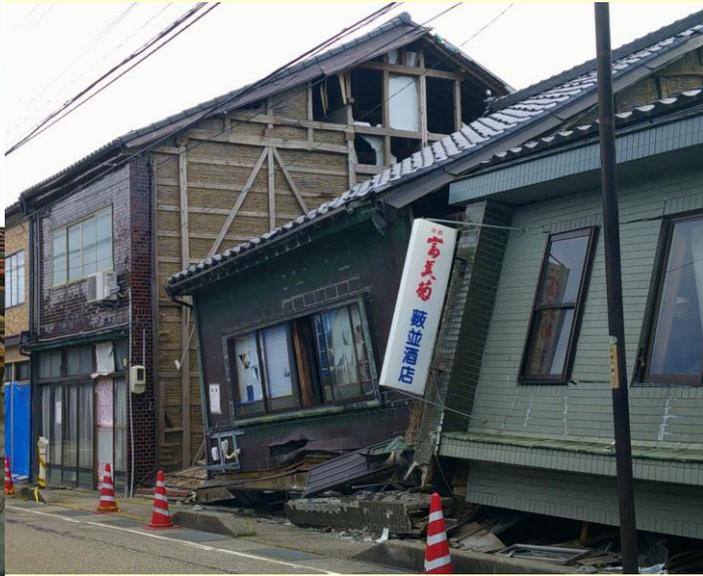
■■ 無被害と有被害 が隣接

新しい建物、古くても健在、
町家で隣家のありあるが。
↓珠洲 吉久→
氷見↓
