能登半島地震 2024 被害報告～木造建物を中心に

富樫豊 240720

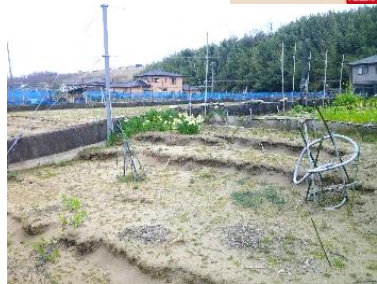
写1 側方流動 左; 地表に出現の側方流動滑線群(写真中央で水平方向に走るステップ)

右; 潟付近の農道に砂噴列 (横列砂丘と同方向)

また、流動開始線(地割れ、すべり線)の痕跡については、砂丘平坦部の中央(砂丘頂部と潟との間)で地表面傾斜が若干変化する場所に流動すべり線(写1)が現れていた。しかも刺身の切れ目のように幾条ものすべり線が砂丘横列と平行に細長く横たわっていた。

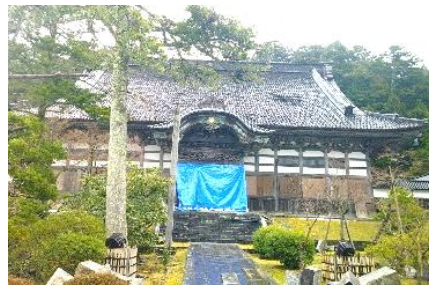
写6 総持寺

左; 祖院 写真で左隅沈下下; 香積台、祖院正面 右側に直角隣接、手前のブルートは崩壊した回廊

被害原因については、総持寺の境内(山門と本堂の間)に八ヶ川の支流が流れており、その周辺の地盤に問題ありといわれている。また地盤については、本堂の裏山が若干滑ったようであり、本堂の端部では2mほどの沈下があった。この沈下が上屋をねじらせたのではと考えられている。この他、被害について記すと；

回廊も崩壊。回廊は耐震補強されていなかったことと地盤の増幅現象の結果かと。

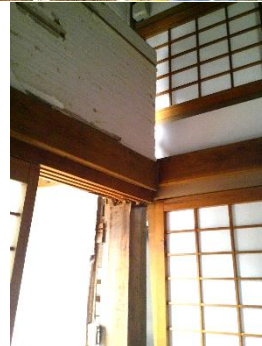
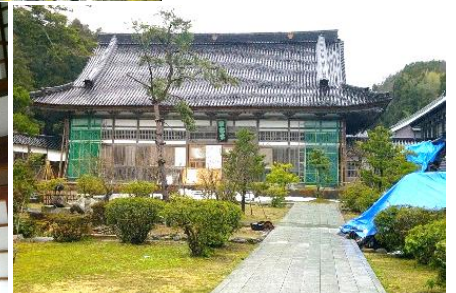
上; 香積台 鴨が柱を外れる 右; 山門、祖院対面、無被害 下左; 参道門柱が基礎石から抜る 下右; 祖院左側の回廊、倒壊寸前

祖堂の南西側にある香積台も基礎の沈下および上家のねじれにより被害。貫が柱(ほぞ穴)からははずれ、壁には水平亀裂が走っていた(写6)。

- ・参道の敷石の剥離、石柱や石積み塀の転倒や落下。
- ・参道前の門においては、柱が基礎石ほぞ穴から飛び出していた。これは上下動の影響と思われる。

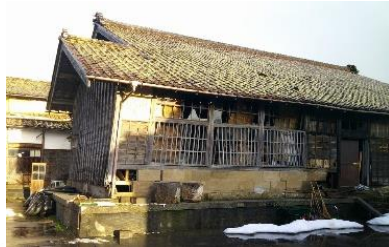
写7 珠洲浜屋造り
喜兵衛どん

上；写真左手前側の基礎部に破損。建物傾斜

地震により、建物コーナーの石積みが崩れ、その上の木造構造材が沈下した結果、上屋全体が傾斜した。室内は散乱していたが、それ以外に目立った損傷はなかった。(写7)

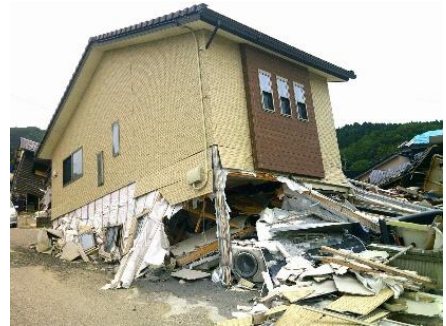
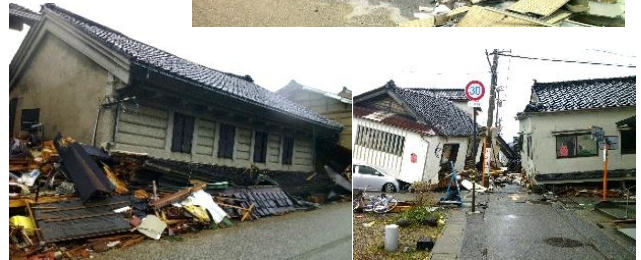
今回の地震で目立ったのは、2F建て建物において、2Fがそのままに近い状態を維持して1Fのみが圧壊している被害であり、これまでの地震でも多々見られていた。原因については、剛性の高さ方向のバランスが図られていないことに加え、2Fに対し1F剛性が低いこ

とによるとされている、すなわち、1Fでは開口部を優先的にとることによって、耐震要素を適切に設置できなかった結果といえよう。(写8)

写8 2F建て家屋の1F崩壊、輪島
右；数少ない2000年基準の建物の被害下2；古い建物

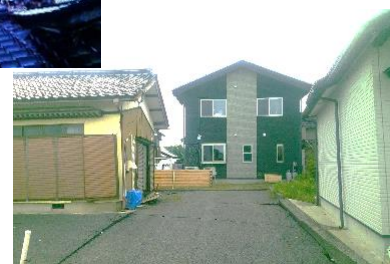
・無被害理由；小口径杭(二十数本)打設したので、無被害であった。建築主は杭が耐震に有効ということを知ったので、今回、耐震知識の活用として現場人に無理に依頼して施工してもらったという。ここに、市民への耐震についての働きかけが重要であることを再認識する次第である。

写9 正院の建物
左；大破の建物

右；無被害3棟
写真左側に浜辺あり
