宮島 昌克
Masakatsu Miyajima

人が住み、人が住居などの構造物を造ることによって、大きな自然営力(地震や豪雨、豪雪などの Natural hazard)が発生すると、そこに被害が発生し、災害 (Disaster) となる。このような観点から見ると「すべての災害は人災」と考えることもできるが、人間活動をすべて否定することはできないので、許容できる災害レベル、あるいは許容しなければならない災害レベルというものがあり、そこに人災と天災の境界があるのではないかと考える。天災と人災の境界はどこか、これまでに行ってきた海外地震被害調査の経験をもとに考える。

2. 1999年コロンビア・キンディオ地震の事例

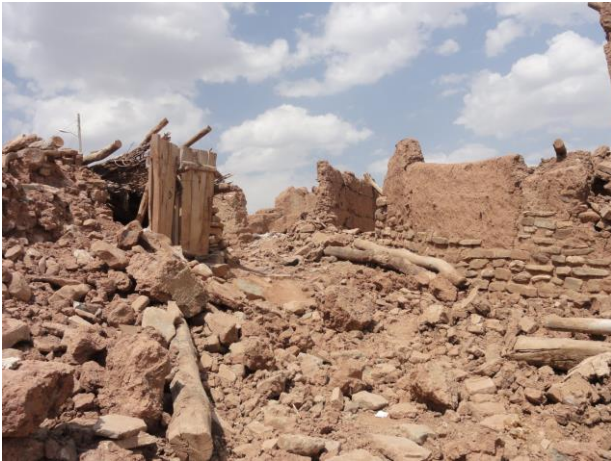
写真1 無補強組積造の住宅の倒壊
(2012年イラン・北西部(アハール)地震)

- ・いわゆるノン・エンジニアード(non-engineered)建物といわれる無補強組積造構造物が多く、地震で倒壊しても、住民の手で同じ材料、同じ工法で再建される場合が多岐にわたる。
- ・建築基準法で耐震設計が規定されていても、罰則規定がなく拘束力がない場合がある。罰則規定があっても遵

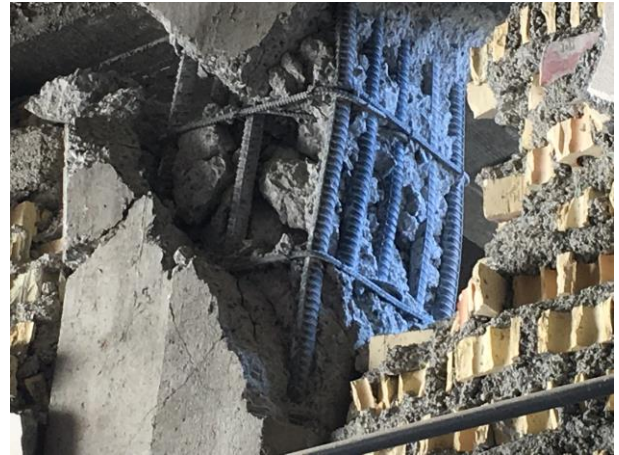
写真2 鉄筋コンクリート造の不適切な配筋
(2018年イラン・ケルマンシャー地震)

- ・既存不適格構造物が多岐にわたる。
- ・鉄筋コンクリート造の帯筋間隔が多岐にわたるなど、不適切な配筋となっている。現場施工者が、帯筋は作業効率を上げるために主筋を束ねるためのものと解釈している場合もある。
