中越地震に耐えた旅館設計の事例・「設計に工夫をした蓬平温泉よもやま館」 Design project of Yomoyama hotel which withstood the Chuetsu earth quake

小林 勉 (ツトム)
Tsutomu Kobayashi

和洋女子大学 家政学部 特任教授 博士 (工学) (:kobayashi@wayo.ac.jp)
(有)三善建築設計事務所 代表取締役 一級建築士

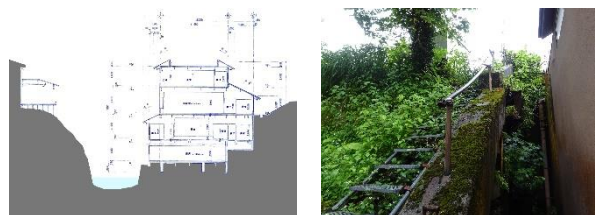
図 3 花舞台と新館断面図 図 4 土止めアンカー

一級河川太田川をはさみ、宿泊棟（木造在来工法 2 階建て）の対岸に新館を建設する。同時に、花舞台を建設し新館から舞台が見みられる仕掛けを提案した（図 1）。RC5 階建ての構想である。しかし、全体を改修しリニューアルオープンするための建築コストがオーバーとなり、1 階を RC 造、上部を S 造として計画変更を行った。また、太田川の南東側は指定を外れているが西北側は地すべり地域であることが近隣住民のヒアリングで明らかになる。そこで、構造計画の考え方を「二重の安全」となるように変更提案した。山斜面を鋤取った土の質量以上を RC 造の質量に置き換える。さらに、東側斜面に沿って土止めアンカーを打ち込み、H 型鋼（矢板）を挿入したままとした（図 4）。これにより、「地すべり地域」の指定がないエリアであったがアンカーと RC 造で斜面を抑えるという「二重の安全」で実施設計へ移行した。ただし、この土止めアンカーのコストアップは客室を 2 層から 1 層削減し 4 階プラン（図 2・3）として実施設計がなされた。地すべり地域ではないが、万全を期すため地すべり測定器も設置し、「もしかしたら」として備えた。
