過去の震災の教訓を生かして専門家の取るべき対応

Professionals need to take actions to reduce earthquake disasters reflecting past disaster experiences

藤井 俊二
FUJII, Shunji

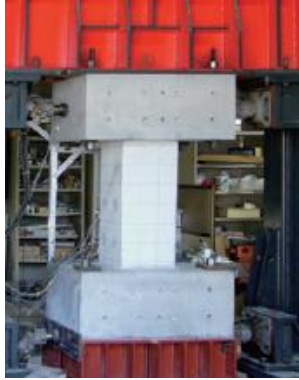
図1 1968年十勝沖地震での鉄筋コンクリート造倒壊を契機に、官学産をあげて鉄筋コンクリート造建物の耐震技術の開発が行われた

建物の耐震性にかかわる基準としては、1950年市街地建築物法の廃止と建築基準法施行(旧耐震)で許容応力度設計における地震力を水平震度0.2に規定された。その後、1968年十勝沖地震が発生し、昭和30年代後半から建てられ始めた比較的新しい鉄筋コンクリート造の公共建築物の被害が特徴的だった。そのため官一学一産をあげて鉄筋コンクリート構造の耐震設計方法開発の取り組みが行われた。その成果の第一フェーズとして1971年建築基準法施行令が改正され、十勝沖地震の被害を踏まえて鉄筋コンクリート造の帯筋の基準が強化された。第二フェーズとして1981年に建築基準法施行令が改正され、いわゆる新耐震設計法が規定されて一次設計、二次設計の概念が導入された。

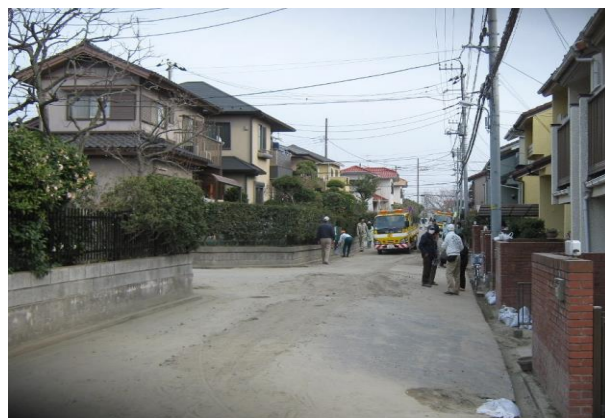
図3 2011年東日本大震災における液状化で沈下、傾斜が起こった住宅地。船原英樹氏撮影

1964年新潟地震で中層アパートが大きく傾斜したことが世間の注目を浴び、地盤の液状化が社会に知られることとなった。また液状化にともなう地盤の側方流動という現象の存在が確認された。信濃川に向かって地盤が移動して川幅が変化し、近傍では土地の広さや境界が変わったところもある。1995年兵庫県南部地震でも埋立地を中心に広範囲に液状化が発生した。当時、筆者は液状化とその対策について研究していた。そのため地震後に阪神地区を訪れ、液状化の状況と基礎の被害について調査した。ポートアイランドなどの埋立地では液状化が発生して住宅が傾いた事例も多くみられた。液状化地盤では破壊的な揺れが軽減される傾向もあるので、建物の倒壊などによる人的被害にはつながっていない。しかし、液状化による住宅の傾斜や沈下は所有者にとっての大きな物的損失であり社会問題であるといえる。

しかし、その後の住宅の立地選択において、液状化の可能性が購入者によって十分に考慮される仕組みになっているとは言えない。2011年東日本大震災で東京周辺の埋立地の住宅で同様な液状化による住宅の被害が発生している。傾斜や沈下の補正などの復旧は進んだが、次の地震に備えた対策については費用の関係などで必ずしも進捗していない。

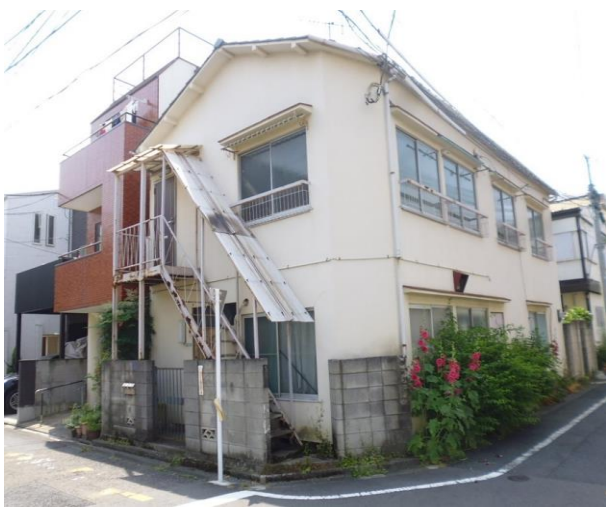
図5 古い木造アパートなどでは大きな地震の揺れで倒壊の可能性があること、特に一階がつぶれる事例が多いということを居住者や居住を検討している人に周知する必要があるのではないかと

1995年阪神淡路大震災では木造家屋の倒壊によって、下敷きになって犠牲になった人も多かった。特に1階で就寝中に被災した人が多かった。2階建て木造住宅の場合、1階が潰れるケースが多く、建物が倒壊しても2階の場合は犠牲になることは少なかった。また、神戸市灘区などで木造アパートに住んでいた学生が、倒壊したアパートの下敷きになったケースも多いとみられている。同様な被害が2016年熊本地震でも繰り返され、学生向けのアパートの倒壊で3人が犠牲になった。
